UITGAVE 2E LUSTRUM
VOLVO 164-REGISTER

Deze speciale uitgave van B30 Geluiden verscheen op 25 oktober 1992 ter gelegenheid van het tienjarig bestaan van het Volvo 164 Register in Nederland.

VOLVO 164

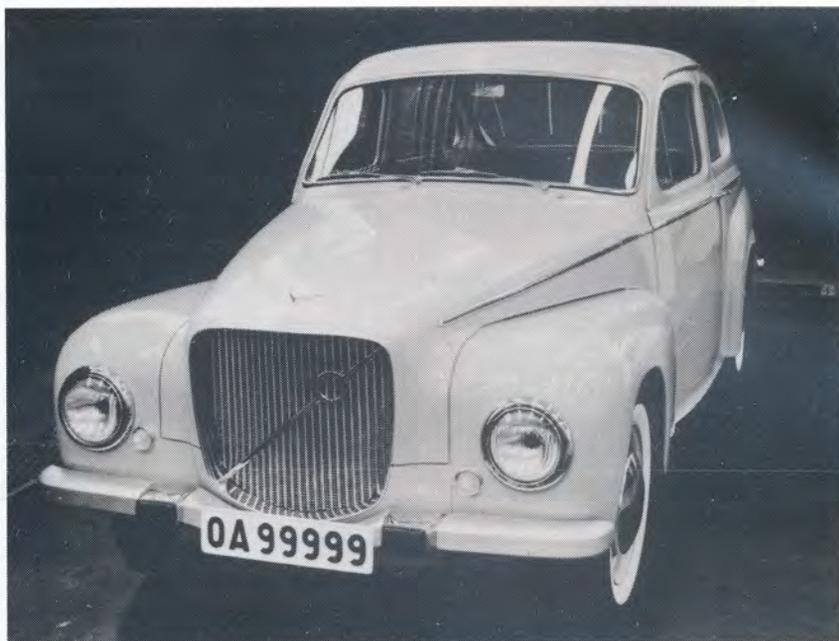
Kleimodel van de Volvo 644. Duidelijk is de vorm van de grille te herkennen, welke we in een later stadium terugzien in het front van de Volvo 164.

Verschillende kleimodellen werden door ontwerper Jan Wilsgaard ontworpen. Ze hadden steeds een grote grille als kenmerk, met Volvo's symbool op de ereplek. De plannen voorzagen in een start van de productie rond 1965. Maar nog in 1960 werd Volvo door een studie duidelijk dat de markt voor grotere auto's in de Verenigde Staten en Scandinavië achteruit zou gaan. Ford flopte met zijn Edsel en de 'compacts' stonden te dringen. Het project 358 ging in de ijskast. Als opvolger van de Amazon werd de 140-serie ontwikkeld, en daarbij kwamen de ontwikkelingskosten van een model met wat meer prestige opnieuw aan de orde. Alleen al een gelijkend model met andere neuspartij en langere wielbasis (nodig om een grotere motor te herbergen) zou zeker drie miljoen Zweedse kronen vergen, zo was de berekening. Meer wilde of kon Volvo niet besteden aan een auto die geen bijzonder hoge verkoopaantallen zou halen. Maar het pakken van een hoger marktsegment was ook gezien de grote merkentrouw van Volvo-rijders belangrijk. Zo werd in de herfst van 1968 de 164 geboren: het front van de 358 gecombineerd met het koetswerk van de 140-serie. Met welk een mooi resultaat...

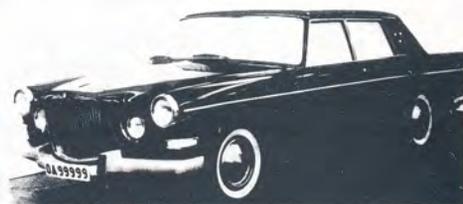
Van model 358 tot Volvo 164. Het kleimodel heeft nog andere richtingaanwijzers en wioldoppen vergeleken met het uiteindelijke produktiemodel.

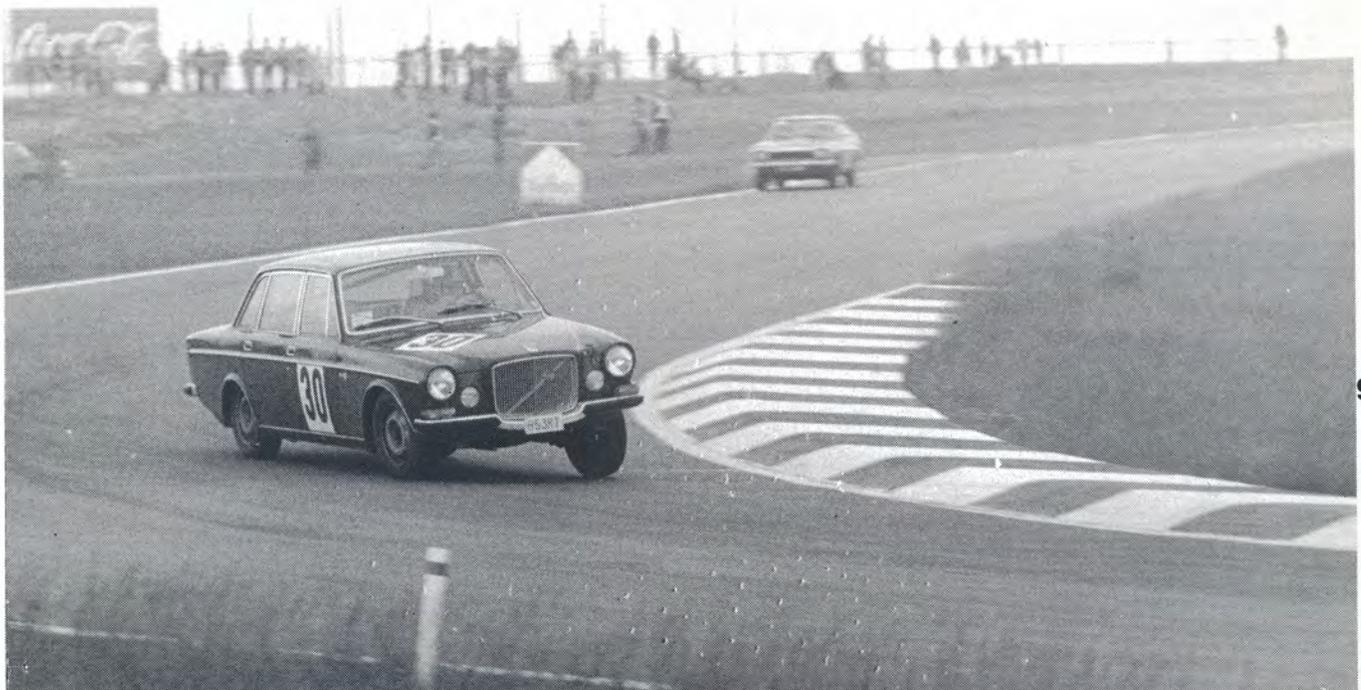
*Een Volvo 164 E, met als startnummer 30, gefotografeerd in 1972 tijdens de Coupe Benelux.
Uit archief: Paul van Vugt.*

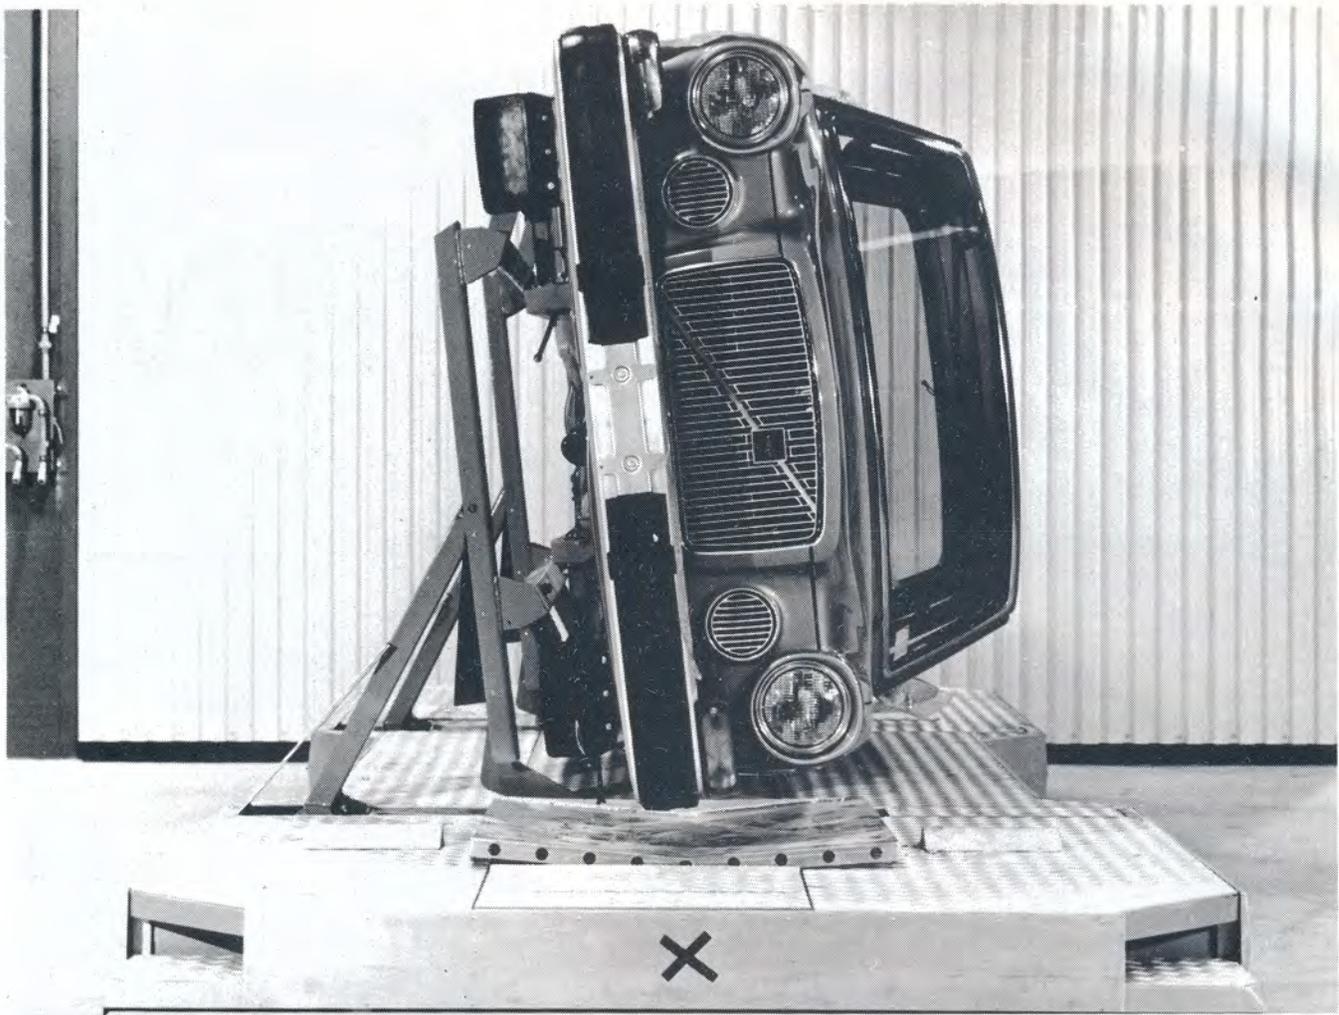
Een Volvo 164E, Amerikaans model, gereed voor de "finishing touch" in de Volvo fabrieken te Gent.

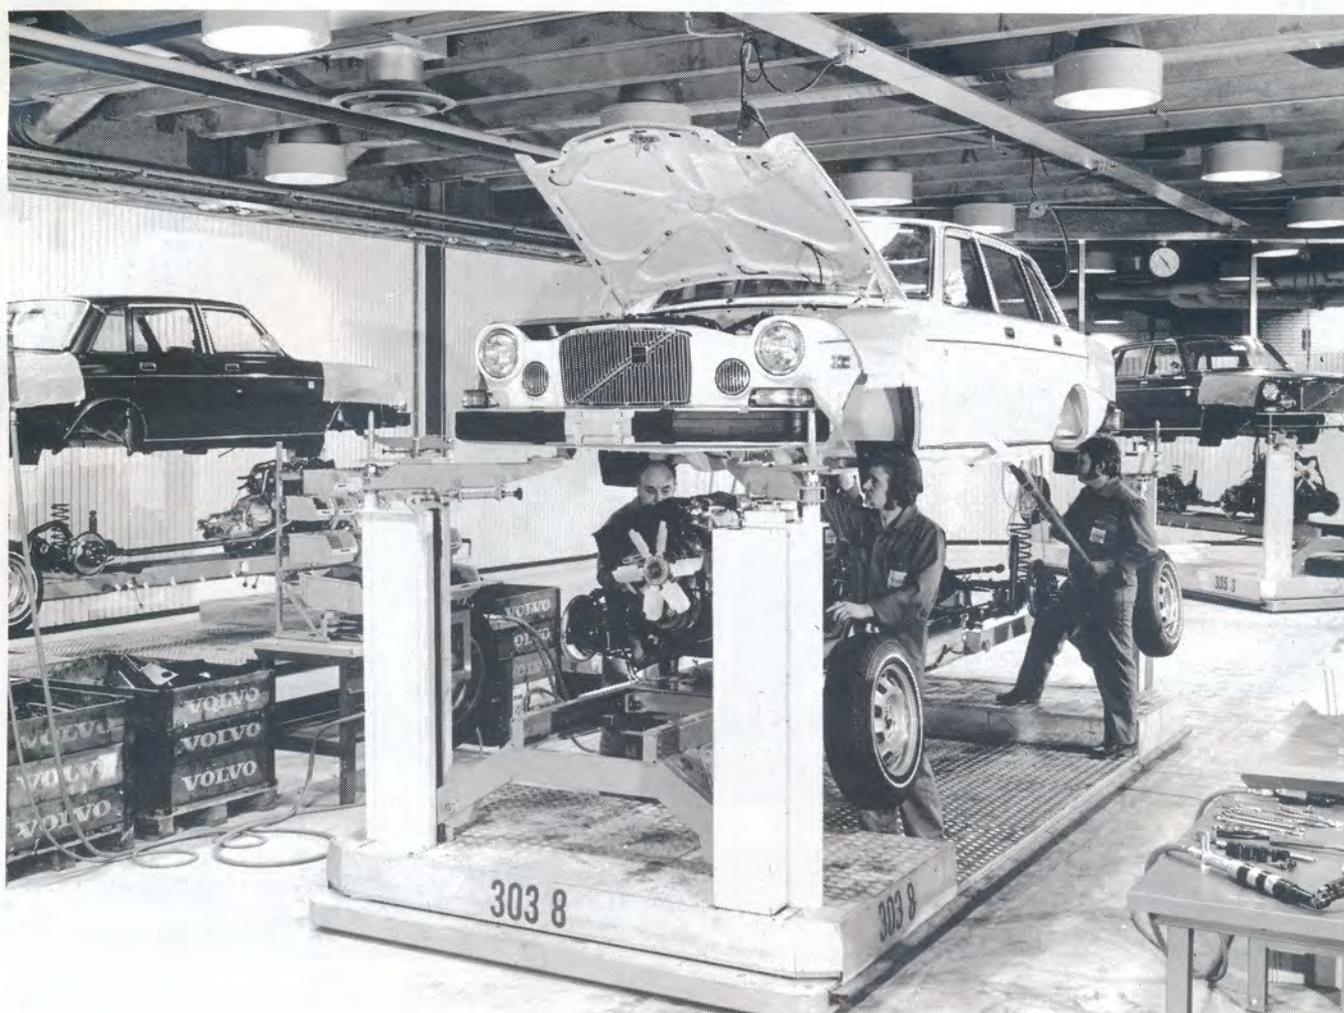
Een Volvo 164 E, Amerikaans model, in de Volvo fabriek te Gent. Het moment van "het huwelijk", zoals intern deze werkzaamheden worden genoemd. Tijdens "het huwelijk" wordt namelijk de motor "in de echt verbonden" met de body. Een huwelijk wat lang stand kan houden wanneer we kijken naar het ledenaantal van het Volvo 164-Register.

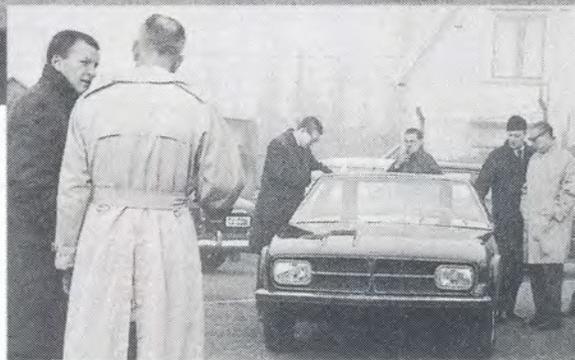
De Volvo P-172 bij zijn interne introductie

Met de 164 is meer gebeurd dan alleen het produceren van de sedan tussen 1968 en 1975. Boeiende variaties op een sober thema... Zo rond 1965 werd al gedacht over een wat grotere opvolger voor de P1800. Uit de reeks schetsen die Volvo-ontwerper Jan Wilsgaard maakte, werd de P172 gekozen. Een grote 2 + 2, die ver weg aan een Mustang doet denken. De P 172 werd gemaakt met componenten van de in ontwikkeling zijnde 164. De B30 zou in de sportcoupe 180 SAE pk bij 6000 toeren moeten gaan leveren, met carburateurs wel te verstaan! Het oorspronkelijke idee om de motor met drie SU-carburateurs uit te rusten liet Volvo vallen, in de wetenschap dat twee stuks menig monteur al hoofdpijn bezorgen. Een B30 met drie carburateurs is later overigens wel door Penta als scheepsmotor op de markt verschenen. De topsnelheid van de P 172 zou 200 kilometer per uur bedragen. De acceleratie van 0 tot 100 moest in acht seconden rond verlopen. Lang is nagedacht over het gebruik van aluminium om de auto lichter te maken, maar de uiteindelijk gebouwde P172 had een gewoon klassiek stalen koetswerk. Bij de ontwikkeling van de carrosserie werd rekening gehouden met het later bouwen van een cabriolet. In 1967 werd het idee-P172 toch stopgezet. De investeringen waren Volvo te hoog ten opzichte van het risico dat de auto het in de VS ten opzichte van de sportieve Amerikanen niet zou halen. Gekozen werd voor het rekken van het leven van de 1800 serie: voorbode voor de komst van de 1800ES.

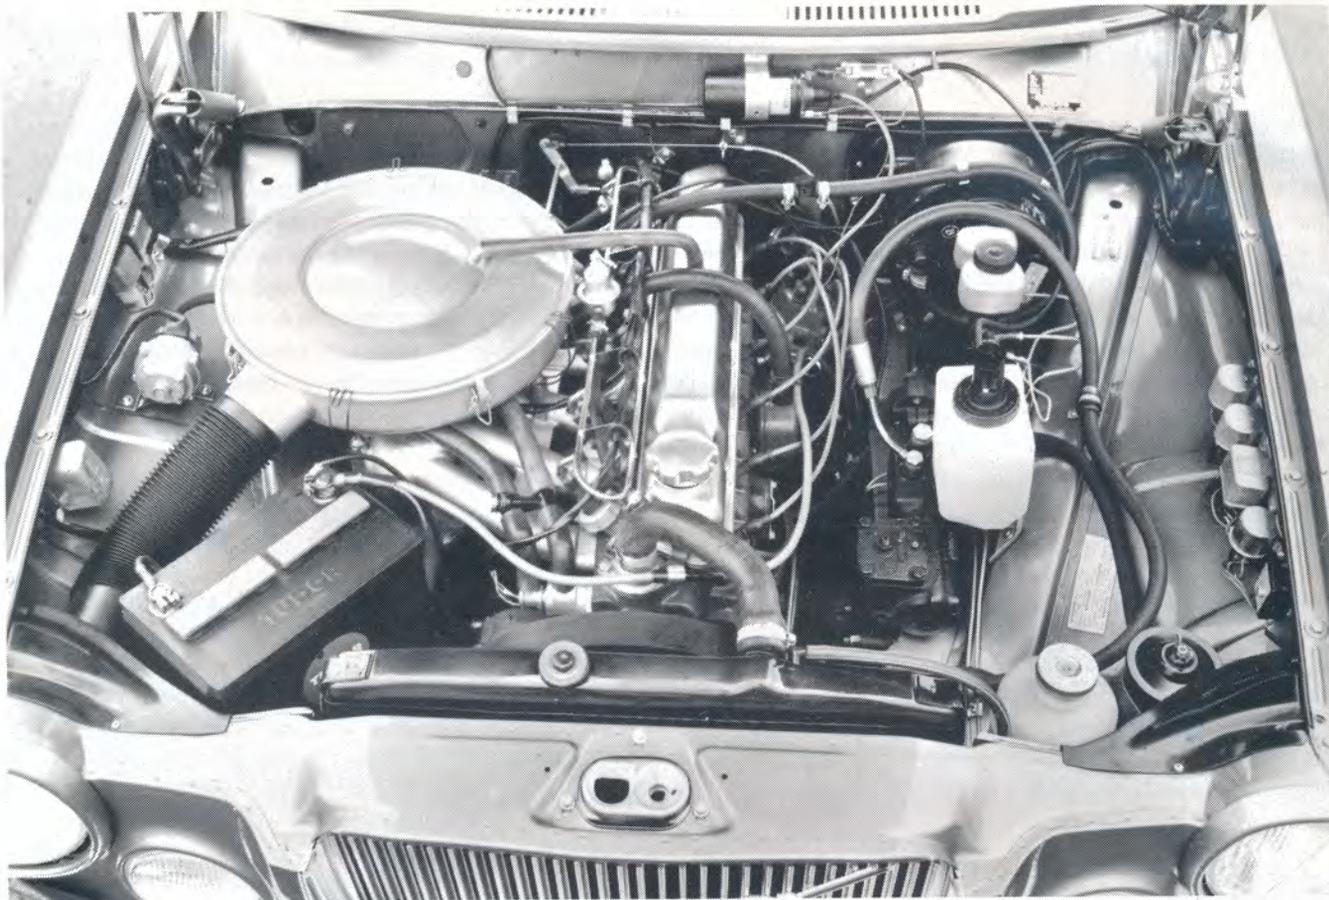
De B30 is een zeer traditioneel en in het algemeen doordacht ontwerp. Uitgangspunt voor de Volvo ingenieurs was—om kosten te besparen—dat de motor te fabriceren moest zijn met de tooling die al werd gebruikt voor de viercilinders. Belangrijke grondslagen als stoterstangenconcept, zuigers, cylinderafstand en slaglengte lagen hiermee tevoren vast. Veel onderdelen zijn dan ook uitwisselbaar met de kleinere broertjes, hoewel er ook diverse niet direct in het oog lopende verschillen zijn, zoals de waterpomp of de aansluiting voor het vliegwielhuis. De keerzijde van de medaille is dat de typische B20 kwalen als nokkenas en distributie de zescilinders ook niet onbekend zijn. Het voordeel van de gietijzeren constructie van blok en kop is de slijtvastheid en de uitstekende demping van trillingen en dus lawaai. De in- en uitlaatkleppen staan verticaal op rij. Iedere klep heeft zijn eigen poort; rond voor de uitlaat, rechthoekig voor de minder kritische uitlaatgasroom. De inlaatkleppen van de B30A zijn twee millimeter kleiner dan de exemplaren van de andere versies. De hogere compressieverhouding van de E ontstaat

door bij de kop meer materiaal van het pasvlak af te nemen. De zuigers zijn voor alle versies identiek en voorzien van ingegoten stalen bruggen om de thermische expansie van de zuiger uniform en klein te houden. Hierdoor kunnen de zuigers met zeer weinig speling worden gemonteerd en lopen ze uiterst stil. De bovenste zuigerveer is hardverchromd voor een lange levensduur. De krukas is zevenmaal gelagerd. De voor een zescylinder lijnmotor noodzakelijke trillingsdemper is door middel van een fraaie polygoonvertanding op de neus van de krukas bevestigd. De nokkenas is links in het blok gemonteerd en wordt aangedreven door een fiber (B30A & E) of stalen (sommige B30E en F) tandwiel. Behalve voor de klepbediening zorgt de nokkenas ook voor de aandrijving van de benzinepomp (alleen B30A), de vacuumpomp (alleen B30F), de verdeler en de oliepomp. Gaan de meeste versies met een conventionele ontsteking door het leven, bij de latere versies voor de VS (B30F) werd een Bosch transistorontsteking toegepast.

De tandwieloliepomp zit half 'onder water' in het carter en perst olie eerst door de oliekoeler (alleen B30E) en het filter. De zo gereconstitueerde olie wordt via de oliegalerij verdeeld over hoofdplagers, nokkenaslagers, tuimelaars en distributie. De krukas is doorboord zodat de olie ook naar de big-ends wordt geperst. De uit deze drijfstanlagers lekkende olie wordt tegen nokkenas, zuigerpennen en cylinderwand geslingerd. Voor de zuiger is de olie ook een belangrijke weg om zijn warmte kwijt te raken.

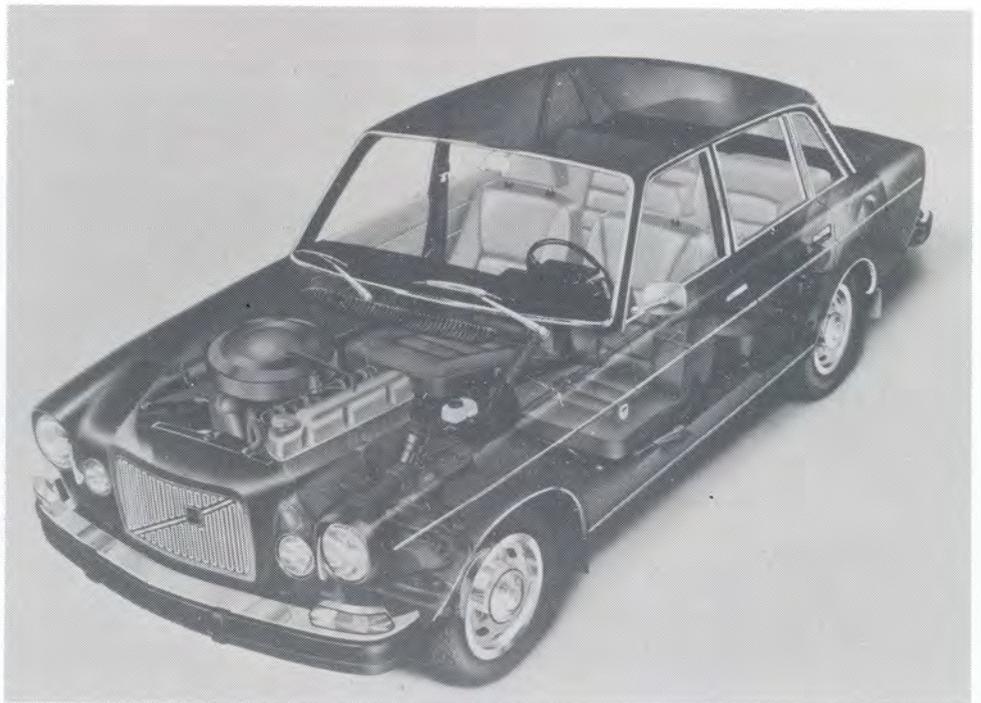
{PLAATJE(S) MET AANGEGEVEN DE VOLGENDE ONDERDELEN}

Front

Motorkap

Spatborden

Paravent

Voorruitomlijsting

Puntlasnaden dakgoot

Deuren

24 B en C zuil

Dorpels

Wielkastrand

Achterraand

Reservewielbakken

Wieldraagarmen onder en boven

Onderste langsarmen voor achteras

Zoals uit de bijgaande illustraties blijkt zijn er weinig plaatsen die u bij een roestonderzoek bijvoorbeeld uit kunt sluiten. Voor u over een prijs kunt onderhandelen moet u de hele auto nauwkeurig aan een inspectie onderwerpen. En daarbij moet u niet alleen letten op de aanwezigheid van roest, maar ook op de afwezigheid. Geen roest kan duiden op een prachtig geconserveerd exemplaar, en in dat geval van harte proficiat. Het kan ook duiden op een deskundig gerestaureerd object, en zeker als de restauratie al enige jaren oud is en netjes gedocumenteerd, kan ook een gerestaureerde wagen een verstandige keuze zijn. Maar
