# BAHCO bilvärmare

Typ 3000

**LAGBOKEN**

Bahco "Lagboken" är en reparationshandledning. Den skall användas tillsammans med servicehandboken och reservdelskatalogen.

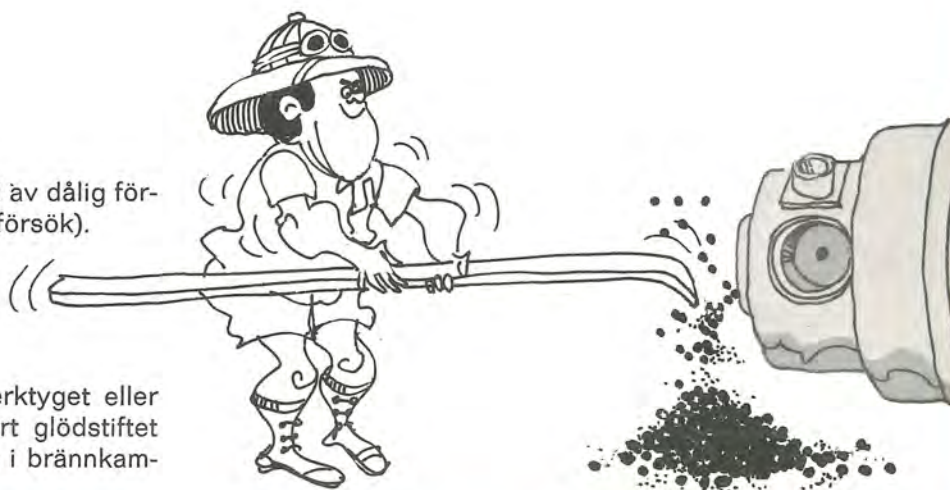
### Fel

Sotig brännkammare.

### Följd

Normal start, men efter några minuter stannar fläktmotor och förbränning samtidigt (s k T-1-frånslag).

Sota brännkammaren, kontrollera att termostaten är ordentligt åtdragen. Använd en 8 mm nyckel på termostats nyckelgrepp.

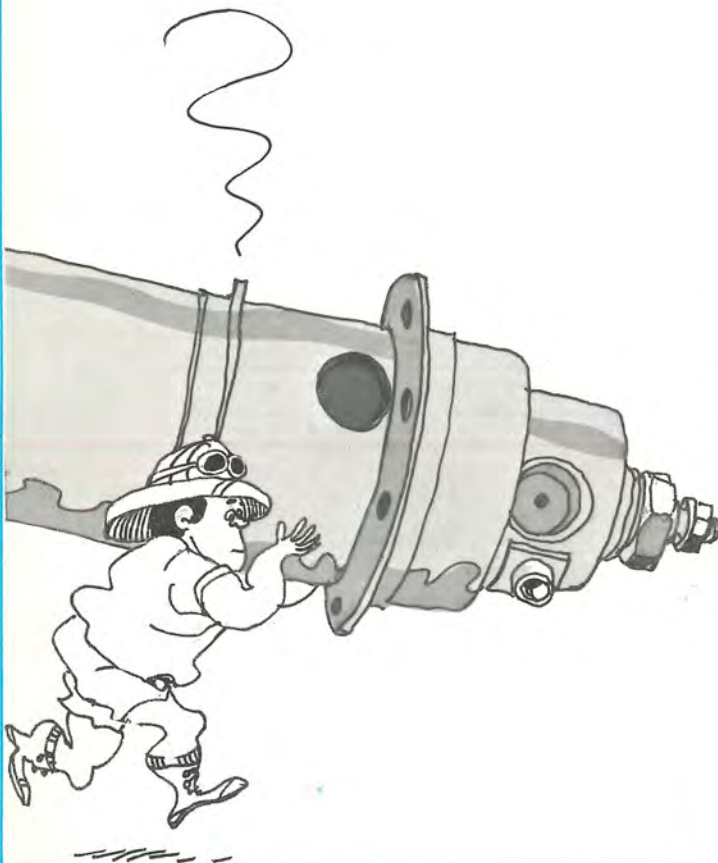
Felaktiga luftspalter.

Förbränningen upphör och fläktmotorn går på nerkylning, s k utblåsning.

Byt brännkammare.

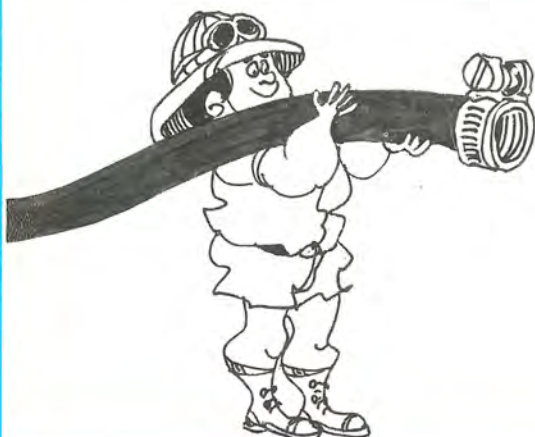
Läckage i pumpens sugledning vid bensin-T-rör eller bränsleslangar.

Kontinuerlig pumpning trots att regulatorn är fylld.

Byt slang, dra fast slangklammorna.

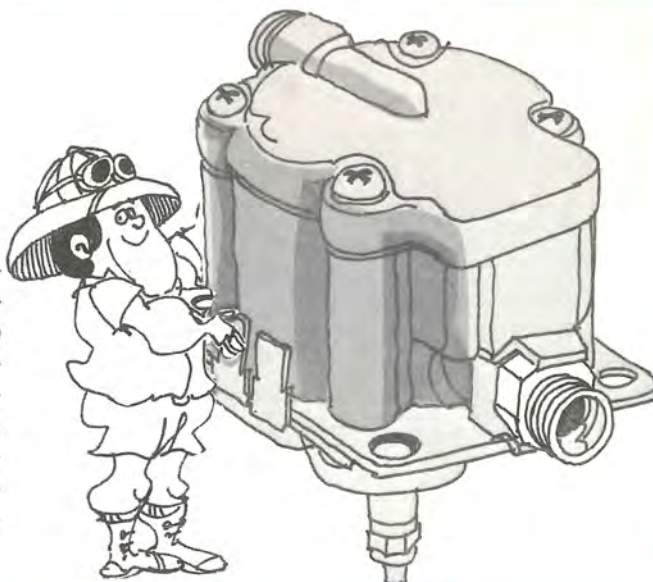
Bränsleregulatorn består av två huvuddelar. Flottörhus och ventilhus. Bränslet pumpas från pumpen in i flottörhuset. När glödstiftet har värmt upp brännkammaren så att termostaten slår till öppnar magnetnålen i ventilhuset och bränsle droppar ner i brännkammaren. Flottörnivån skall vara 4—6 mm under regulatorhusets kant. Vid monteringen av bränsleregulatorn är det viktigt att munstycksförlängningen trycks ner mot brännkammarens mässingsgenomföring.

Deformerad eller "punkterad" flottör, deformerad flottöraxel eller ventilhatt.

Överströmning.

Justera eller byt de felaktiga detaljerna.

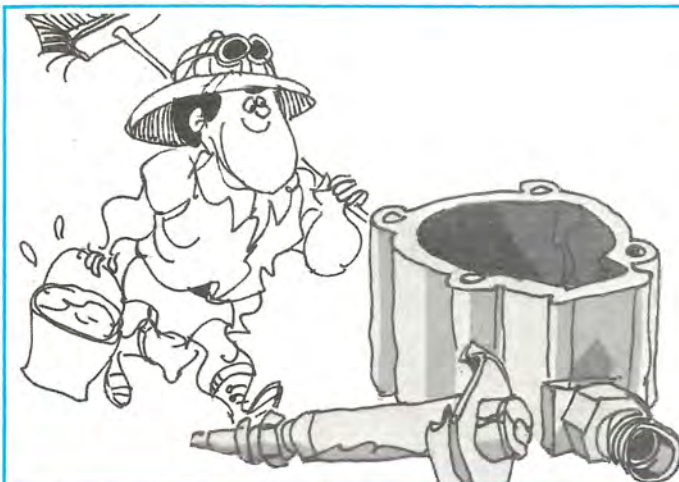
Magnetnålen kärvar, smuts i munstycket.

Förbränningen uteblir.

Gör ren regulatorn.

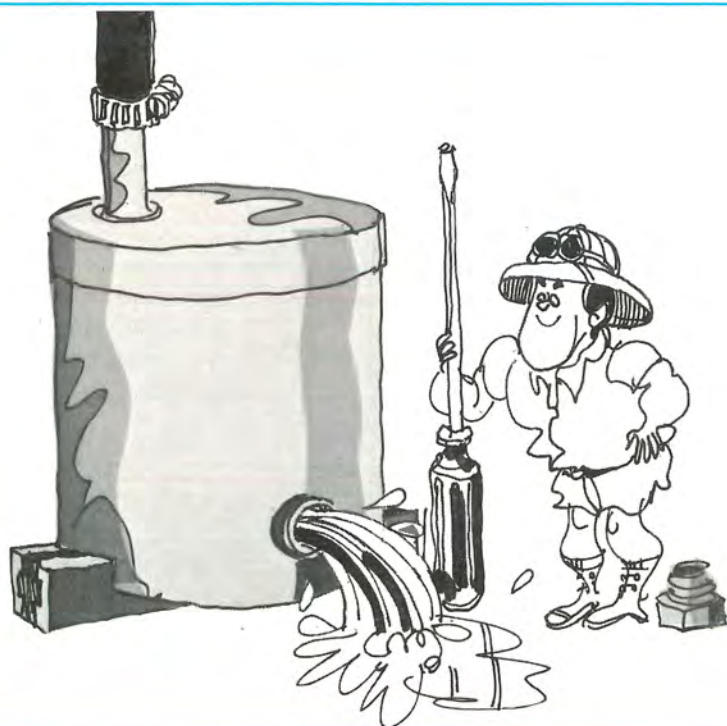
Överströmningstanken förhindrar bränsleutströmning i motorrummet vid eventuell överströmning.

I händelse av en överströmning bryter överströmningstankens tungelement strömkretsen till pumpen och denna slutar arbeta.

Det är viktigt att slangen från regulatören till överströmningstanken har jämn lutning så att inga sk vattenlås uppstår samt att tanken monteras så att dränerskruven är lätt åtkomlig.

Tanken är fylld med bränsle.

Pumpen får ej ström.

Töm tanken. Undersök vad som orsakat överströmningen.

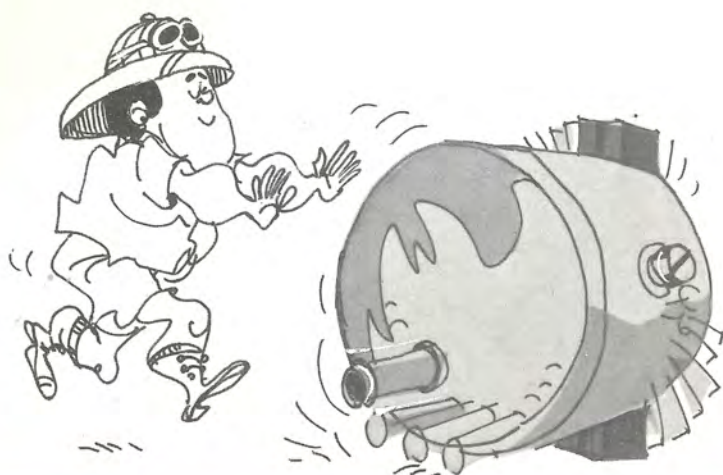
Tungelementet är skadat eller flottören har hakat upp sig.

Pumpen får ej ström.

Byt överströmningstank.

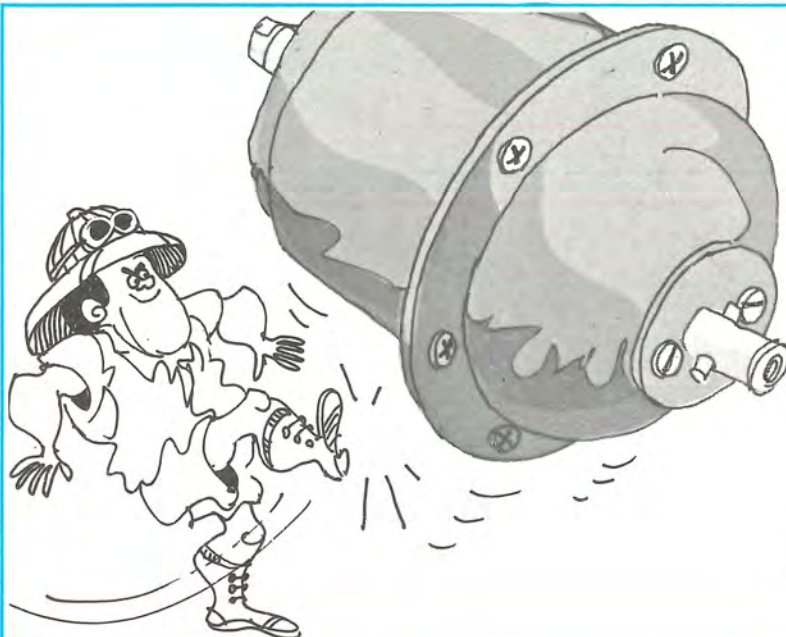
För stort radialspele på grund av förslitning eller lös lagerskål.

Oljud i motorn.

Byt motor.

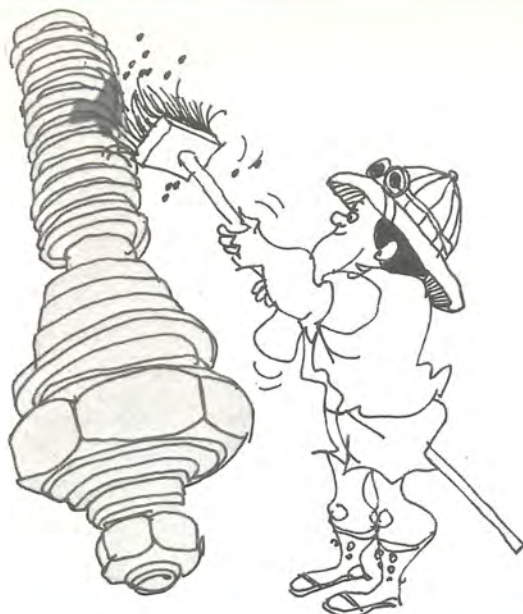
Glödstiftet är kraftigt sotat.

Lång glödperiod. Fläktmotorn startar men ej förbränningen.

Gör ren glödstiftet och sota brännkammaren. Kontrollera även att munstyckets gum mipackning är hel.

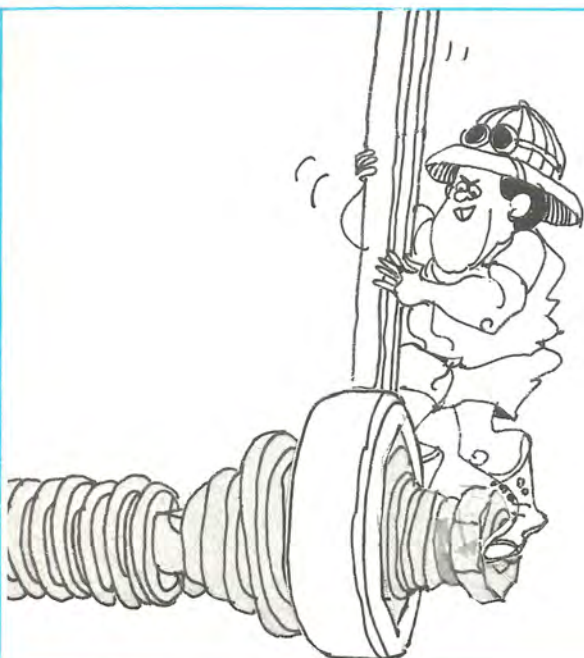
Dåligt åtdraget glödstift.

För högt spänningsfall på jordsidan.

Dra glödstiftet tills packningen deformeras (2 kpm).

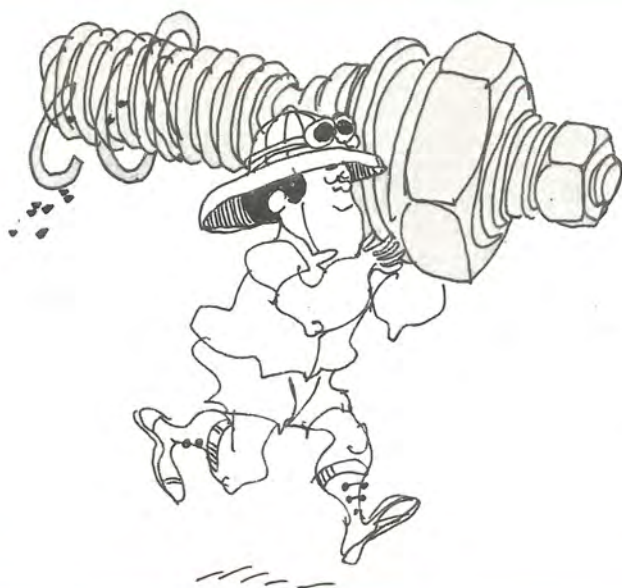
Glödtråden är uppgångad från keramik-kroppen.

Kortslutning eller brott på glödtråden.

Byt glödstift. **OBS!** När glödstiftets kabelsko skall lossas får centrumaxeln inte snurra med.

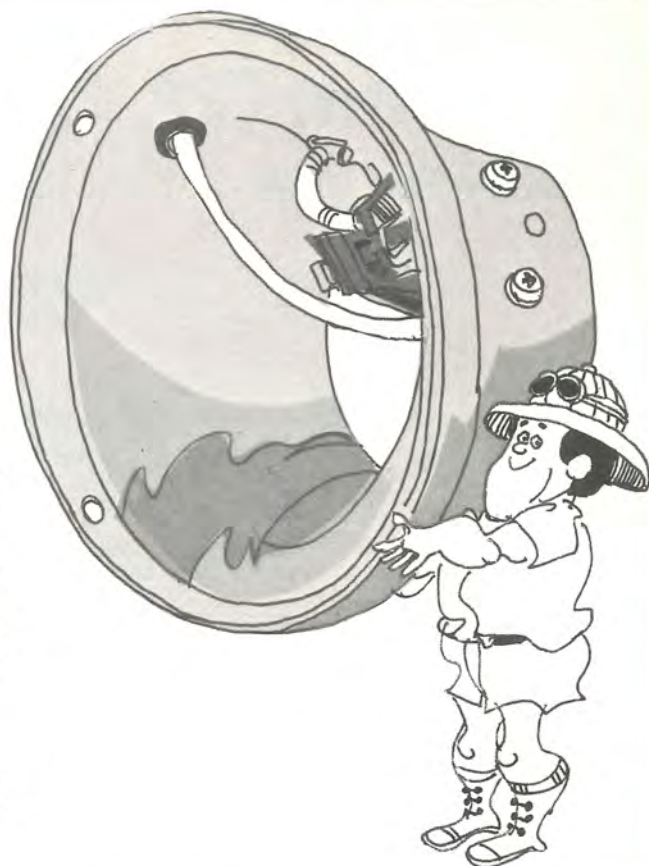
På värmarens utblåsningsstos sitter en kontakt som vid överhettning bryter strömmen till bränslepumpen.

Om varmluftstemperaturen går över  $150 \pm 20^\circ\text{C}$  utlöses överhettningsskyddet. Det kan återställas i kontaktläge genom att man trycker in den lilla knappen i kåpens ovansida.

Brytarmekanismen har utlöst.

Värmaren startar ej.

Tryck in återställningsknappen. Undersök orsaken.
