PRODUKT	AVD	GRUPP
<b>P</b>	<b>1</b>	<b>18</b>
BETR		NR
Inspektion av rostskydd		<b>6</b>
240		DATUM
		Juli
		86

### Inspektion av rostskydd görs efter 3 och 6 år

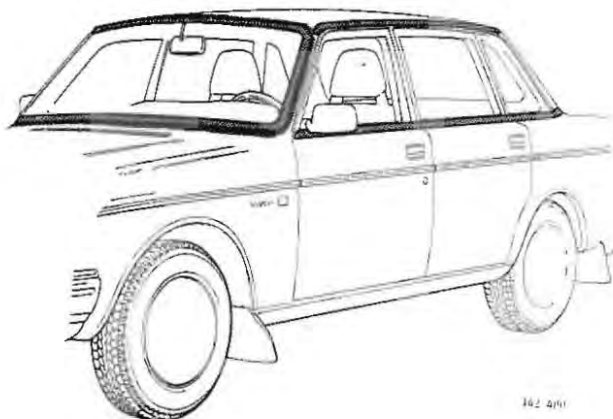
#### Från utsidan:

Kontrollera takkanter, rutöppningar och vid dörrutornas skraplistkanter.

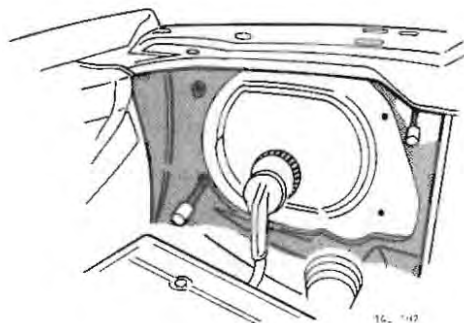
#### Motorrum:

Kontrollera sidoplåtar mot hjulhus.

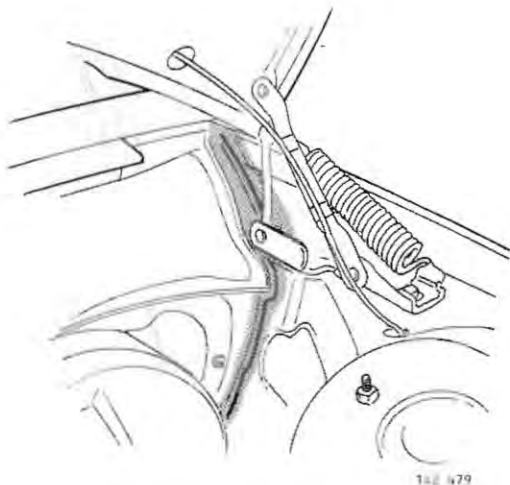
Kontrollera vid infästning mot torpedsida.

Kontrollera även motorhuvens gångjärnsinfästningar, kanterna runt huven samt huvlåset.

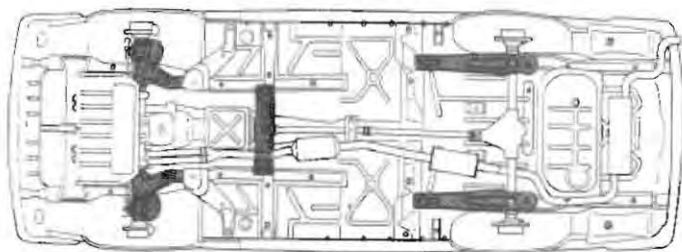
142 078

Kontrollera hela hjulhusen och hjulhuskanterna  
både fram och bak.

Kontrollera fjäderbenen och länkmarna i framvagnen, växellådsbalken samt bärmarna bak.

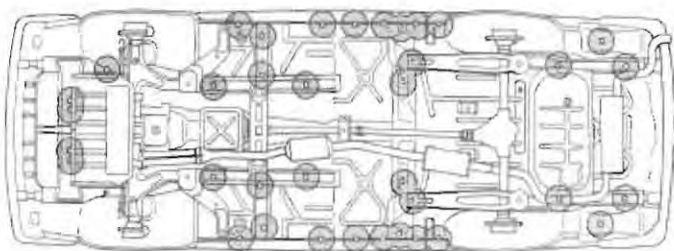
143 079

Kontrollera hela underredet beträffande nöt-skador, skrapskador eller liknande.

Kontrollera att alla dräneringshål är öppna.
