## Service meddelande

AVD. 2	GRUPP 27	NR 202
-----------	-------------	-----------

DATUM  
December 1992

## Konstantfarthållare 240

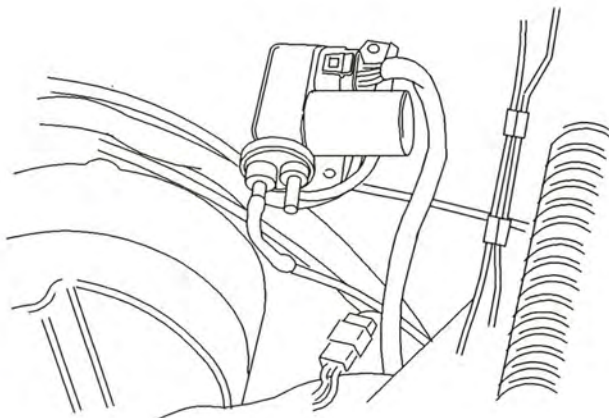
2700010A

#### Ta bort vakuumpumpen

Lossa vakuumslangen från den svarta anslutningen på vakuumpumpen.

Lossa kontaktdonet från vakuumpumpen.

Ta bort vakuumpumpen med konsol.

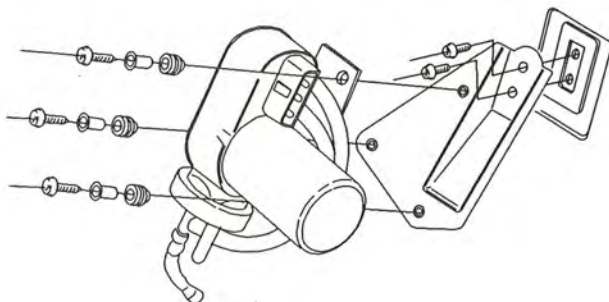
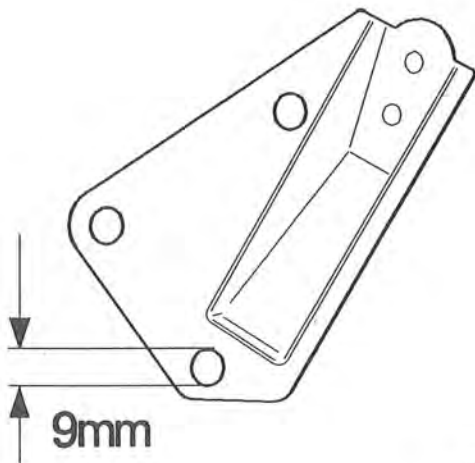
2700007A

#### Ta bort vakuumpumpen från konsolen.

Skruva loss vakuumpumpens 3 skruvar.

Ta bort befintliga distanshylsor och gummibussningar.

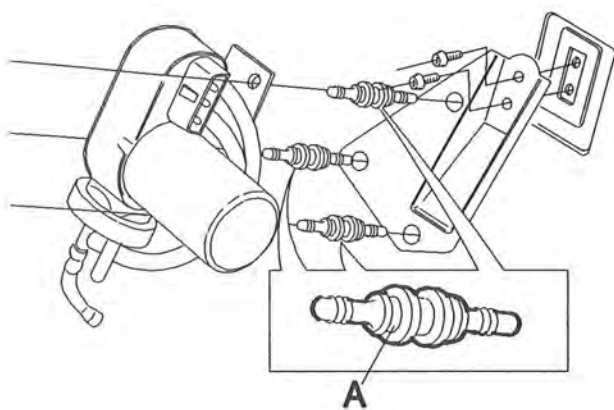
2700008A

### Borra upp hålen i konsolen

Borra upp de 3 fästhål i konsolen till  $\varnothing$  9 mm eller byt till ny konsol med 9 mm hål.

Ta bort eventuella grader från hålen.

Konsol med 9 mm hål har detaljnummer 9146074-1.

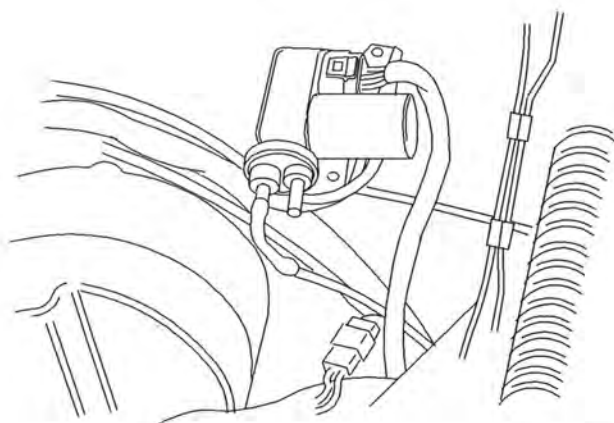
2700010A

### Sätt dit vakuumpumpen

Sätt dit vakuumpumpen till konsolen med den nya typen av dämpgummi, detaljnummer 9146075-8.

Det bredare spåret (A) ska monteras på vakuumpumpen.
