Service meddelande

AVD. 3	GRUPP 35	NR 203
-----------	-------------	-----------

BETR.
Borttagning av sidoblinklykta

Borttagning av sidoblinklykta

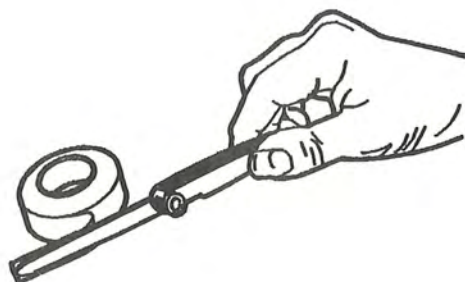
350001A

Tejpa bladmättet så lacken inte skadas

Använd ett bladmått (0,35 mm) sätt tejp på en sida så att eventuella skarpa kanter inte skadar lacken.

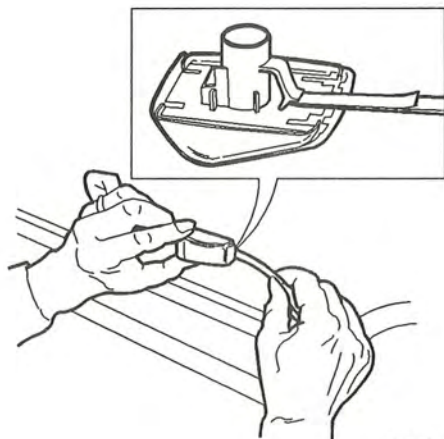
350002A

Ta bort lampan

Vänd den tejpade sidan av bladmättet in mot skärmen. Stick in bladmättet framifrån och pressa det mot spärren så att lampan frigörs. Lyft samtidigt i lampan och ta bort.
