VERKSTADS- MEDDELANDE

BETR.	SIGNALHORNS- KONTAKT	PRODUKT	P
	144	GRUPP	36
DATUM	Mars 1967	NR	4

Utbyte av fäste för körvisaromkopplare samt släpkontakt.

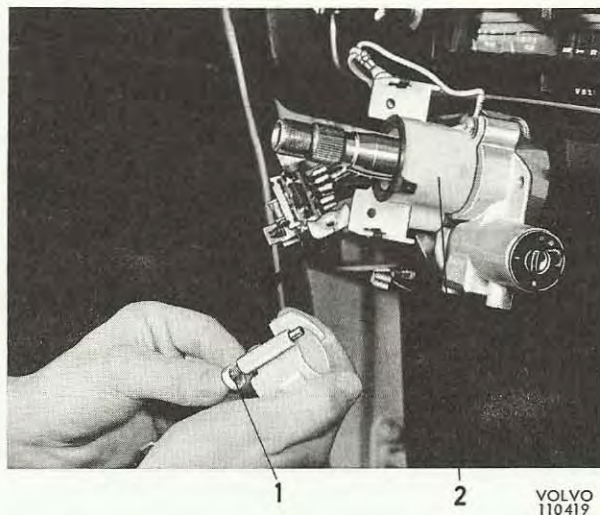
Bild 1

1. Släpkontakt
2. Fäste för körvisaromkopplare

1. Demontera skruvarna för körvisarhuset (en för övre delen och tre för undre delen) och tag bort detta.

2. Demontera de två skruvarna (tid. utf. en skruv) i ratten och drag ut signalringen. Lossa jordledningen från signalringen.
3. Tag bort rattmuttern (hylsa 1 1/16").
4. Anbringa rattavdragare SVO 2711 enl. bild 2 och drag av ratten.

5. Demontera skruvarna för körvisaromkopplaren samt skruvarna för fästet till denna. Lossa jordledningen från kontaktblecket.
6. Drag av fästet och montera det nya. Montera körvisaromkopplaren. Sätt fast jordledningen vid kontaktblecket.
7. Tag bort medbringaren från ratten och byt ut släpkontakten. Träd jordledningen i hålet och placera medbringaren på plats i ratten. Montera ratten och drag dess mutter med 3,5 - 5 kgm.
8. Anslut jordledningen, montera signalringen och kontrollera dess funktion.
9. Montera först nedre sedan övre delen av körvisarhuset.

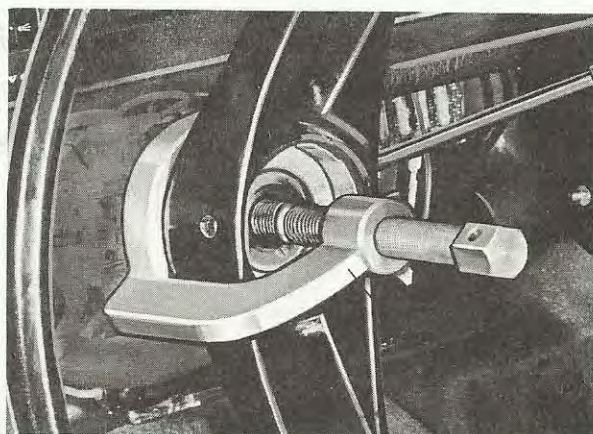
Bild 2. Demontering av ratt
