PRODUKT P	AVD. 3	GRUPP 37
BETR. Kontaktdon till elektronisk hastighetsmätare		NR. 10
240		DATUM Jan. 1988

Servicemeddelande

Plombering av kontaktstycke på 240

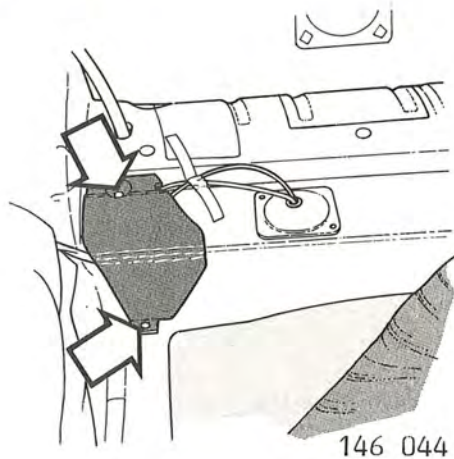
För att undvika funktionsstörningar hos den elektroniska vägmätaren monteras, från årsmodell 1988, en plomberingsbox som innesluter kontaktstycket på ledningen från givaren.

Plomberingsboxen har **detaljn. 3 515 115-8**. (Som reservdel är boxen blå, medan den är svart i produktionen).

- Vik undan mattan i bagagerummet.
- Ta bort de två plastclipsen som håller plastkåpan.

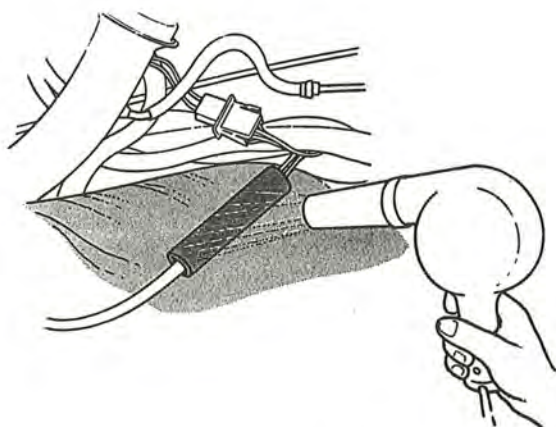
142 773

Kontaktstycke 240, 5-dörrars

Trä på krympslangen

Dela kontaktstycket och trä på krympslangen. Sätt ihop kontaktstycket.

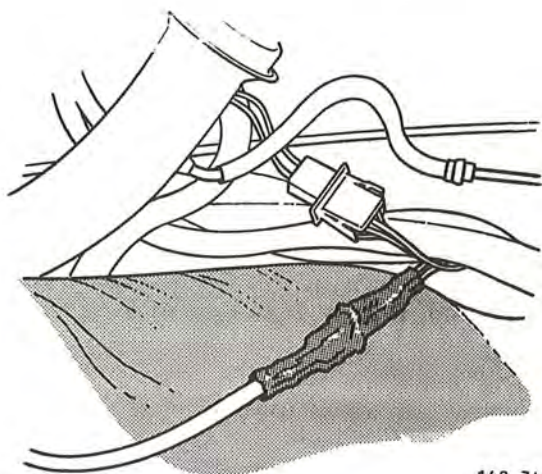
142 744

Värm slangen

Kontaktstycke 240, 5-dörrars

Värm upp slangen med varmluftspistol. Värm tills slangen drar ihop sig - se bild nedan.

Förstörs vid demontering

Vid delning av kontaktstycket måste krympslangen förstöras.

Obs! Efter arbeten som kräver delning av kontaktstycket ska ny krympslang sättas dit.
