## Service meddelande

Kabelgenomföring

240

## Kabelgenomföring i mellanbrädan

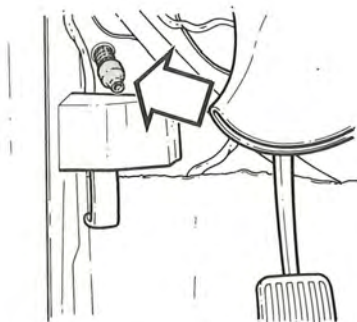
150935

Slang-genomföringen finns till vänster om pedalstället vid bilens sida. (Till höger om pedalstället på högerstyrda bilar)

### Slang-genomföring inne i bilen

Om skarvning av kablar behöver göras, ska skarven om möjligt förläggas inne i kupén.

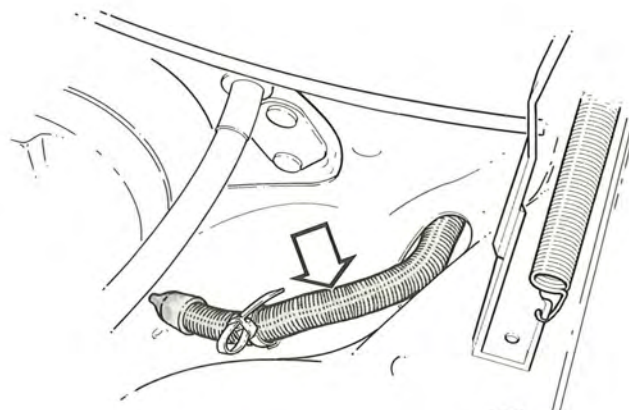
150934

På 240-bilar från och med 1991 års modell har en vattentät kabelgenomföring i form av en slang (genom mellanbrädan), införts i produktionen.

### Slang-genomföring i motorrummet
