PRODUKT	AVD.	GRUPP
<b>P</b>	<b>4</b>	44
BETR.		NR
Automatväxellåda BW 35		23
		DATUM
		Sept 77

## Service meddelande

### Tätning av oljemätsticka

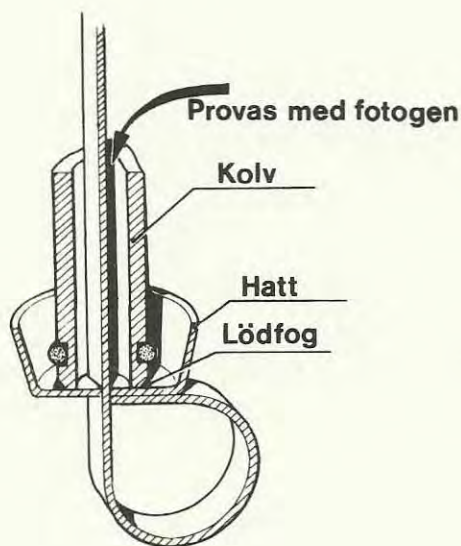
För att förhindra eventuellt oljeläckage på grund av att oljemätstickan vibrerar upp har en servicelösning tagits fram i form av en spärrfjäder med klämma. Detaljnummer 1220069-7. Den sätts fast på påfyllningsröret.

OBS! Spelet mellan fjädern och mätstickan ska vara 0-1 mm.

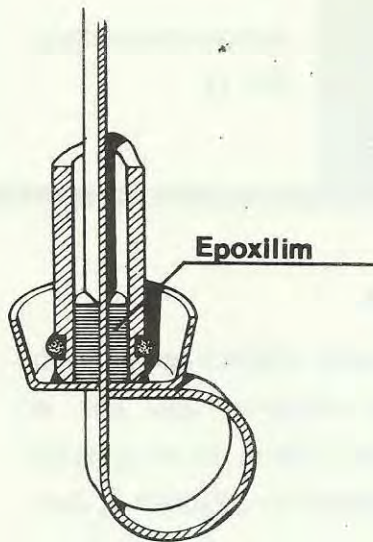
Oljeläckage kan ibland även förekomma om själva oljemätstickan är otät. Oljan tränger då igenom lödfogen mellan kolven och hatten. Detta kontrolleras och åtgärdas enligt följande:

Vänd den losstagna oljemätstickan upp och ned. Fyll hålrummet i kolven med fotogen på båda sidor om mätstickan.

Är lödfogen otät tränger fotogen ut i botten på hatten utanför kolven.

Applicera ett 2-komponents epoxilim i kolvens hålrum (där fotogen fylldes i pkt 1).

Vid appliceringen av limmet är detta segt men under härdningsförloppet blir det, inledningsvis, mer lättflytande och fyller kolvens hålrum väl. Det är därför inte nödvändigt att fylla hela hålrummet med lim.

Prova limfogen med fotogen efter härdningen.
