PRODUKT <b>P</b>	AVD. <b>7</b>	GRUPP <b>72</b>
BETR. Fjäderbenstallrik  240, 260		NR. <b>1</b>  DATUM Maj 85

## Servicemeddelande

### Byte av nedre fjäderbenstallrik

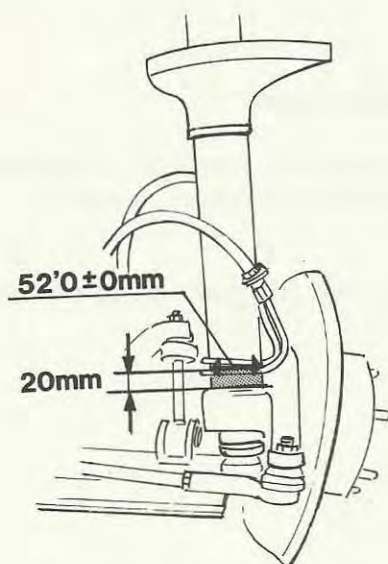
### Kontrollera fjäderbenets kondition

Kontrollera bromsrörskonnsolen noggrant. Är denna genomrostad eller i dålig kondition, byt ut fjäderbenet komplett.

Om konsolen är felfri; mät upp fjäderbenets ytterdiameter.

Gör först rent från rost. Mät upp diametern 20 mm ovanför spindeln. Måttet ska vara  $52,0 \pm 0$  mm. Understiger diametern detta mått, byt ut fjäderbenet komplett.

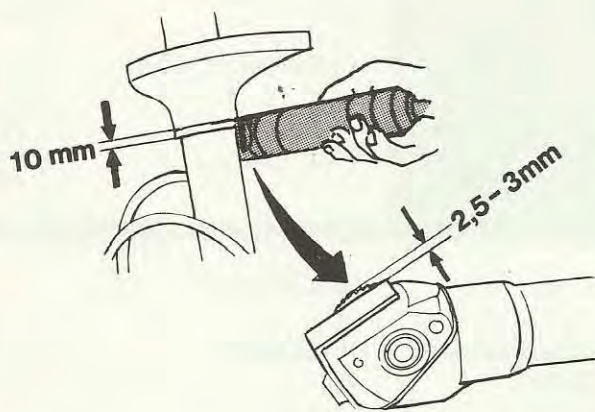
#### Ta bort stötdämparen

Följ arbetsbeskrivningen i någon av ovanstående böcker.

Låt fjäderbenet hänga kvar i kroken som bilden visar.

Lägg en trasa el dyl i fjäderbenet.

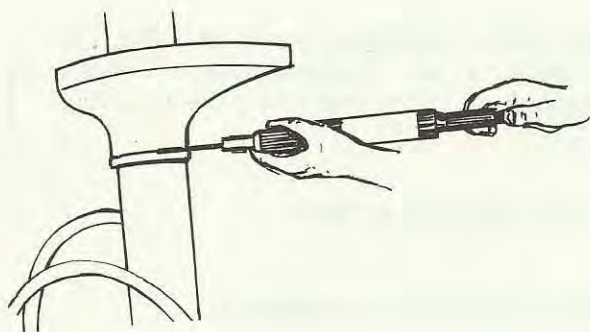
Skrapa rent runt tallrikens svets mot fjäderbenet. Använd en fil eller en bågfil.  
Märk upp en linje på tallriken, 10 mm ovanför svetsens underkant. Kapa av den i märkningen.

#### Alternativ 1

Använd en plåtsåg av fabrikat Bacho PS 10 eller Bacho PS 12.  
Till PS 10, använd diamantklinga detaljnummer 998 8004-9 ( $\varnothing$  50 mm) och till PS 12 detaljnummer 998 8027-0 ( $\varnothing$  45 mm).

**Obs!** Ställ in sågdjupet på 2,5 - 3 mm. Är tallriken mycket rostig vid kapningsstället, ställ in ett något mindre sågdjup.

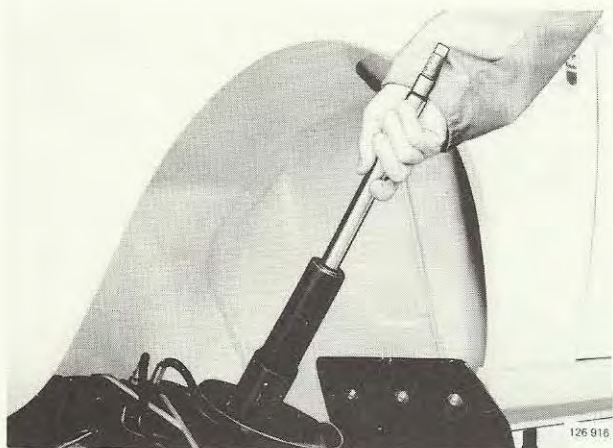
### Sätt dit den nya fjäderbenstillriken

Styr in tappen på tallriken i dräneringshålet på fjäderbenets kvarvarande ring. Knacka ner den ordentligt med en plasthammare.

**Spraya med rostskyddsmedel på den nya tallriken och runt dess svetsställe på fjäderbenet**

Ta först tunnflytande rostskyddsolja, detaljnummer 3 680 353-4. Låt detta "dra" en kort stund. Ta därefter tjockflytande rostskyddsmedel detaljnummer 282 767-3 eller 3 680 348-4.

Ta bort trasan från fjäderbenet.
