A.		GRUPP
P	8	82
BETR		NR
Hylsa för kylargaller		2
		DATUM
		April
		76

## Service meddelande

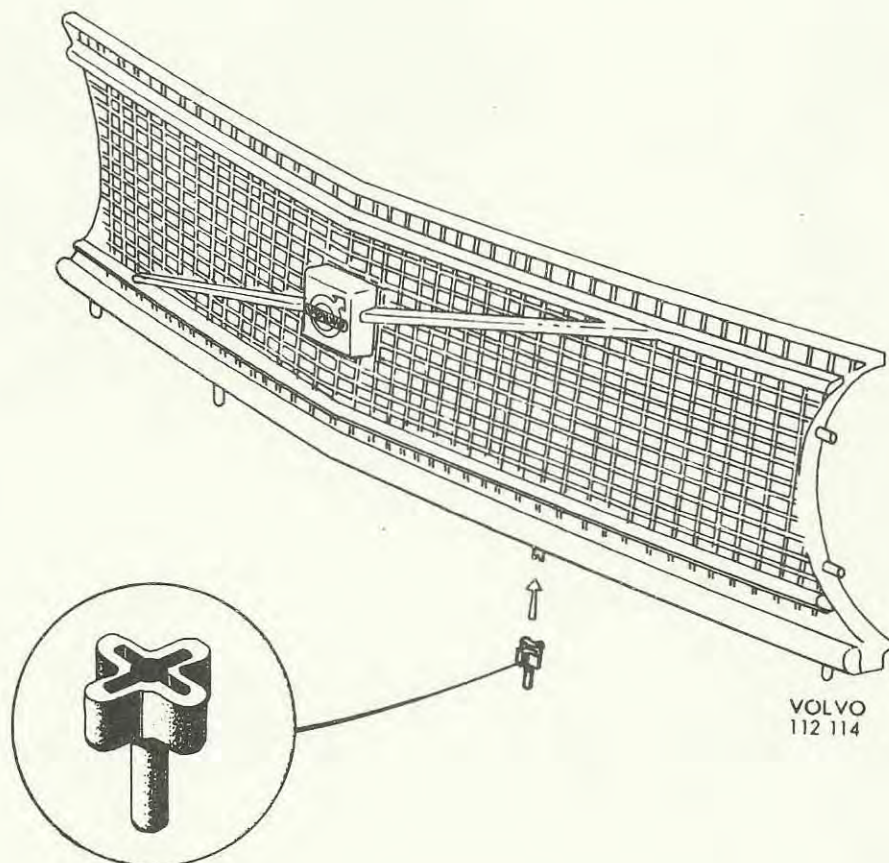
Problem Stödtapparna vid kylargallrets fästning i karossen kan brytas av på P 14 fr.o.m. 1973-års modell. Skadorna uppstår företrädesvis vid montering.

Hylsan trycks på den avbrutna stödtappens fäste i kylargallret.

Observera Hylsan kan endast användas nedtill på kylargallret.

Åtgärd En hylsa, det.nr. 1203304-9, har framtagits för att ersätta avbrutna stödtappar. Man behöver alltså inte byta hela kylargallret vid sådan skada.
