Servicemeddelande

NR
203

BETR.
Yttre backspegel byte av
spegelglas

Ny fastsättning av spegelglas yttre backspegel

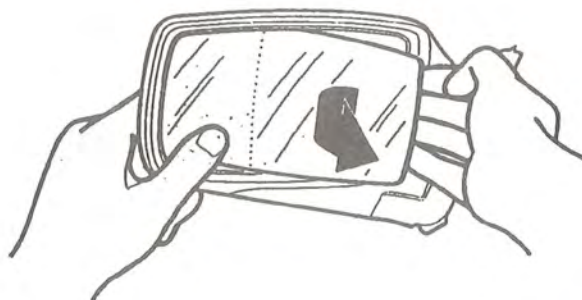
840006S

Ny fastsättning av spegelglas yttre backspegel på modell 200 årsmodell 1992. Den nya fastsättningen förändrar metod för byte av spegelglas.

Borttagning:

- Fatta med fingrarna bakom spegelglaset så långt in som möjligt och drag rakt ut.
- Lossa kontaktstiften (spegelglas med uppvärmning)
