**VOLVO**

# VERKSTADS- MEDDELANDE

BETR. DEFORMERAD DEFROSTERRAM	PRODUKT P
	GRUPP 85
DATUM Oktober 1973	NR 24

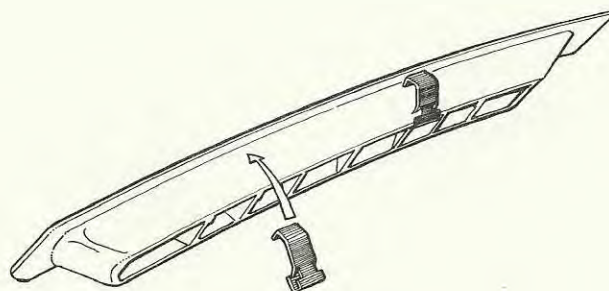
Defrosterram 686195-9 kan deformeras och skjuta rygg 4-8 mm i varmare klimat p.g.a. att clips 1211598-6 är felkonstruerat.

Clips 1211598-6 utgår och ersätts med 2 st clips 1214820-1. Åtgärden är införd från och med följande chassinummer:

En deformerad defrosterram kan i regel med handkraft återges rätt form. Vid montering av ramen kan två nya clips användas även på äldre vagnar.
