## Servicemeddelande

Byte av förångare  
(evaporator)

240 från 1991 ÅM

## Byte av förångare i Klimatanläggning

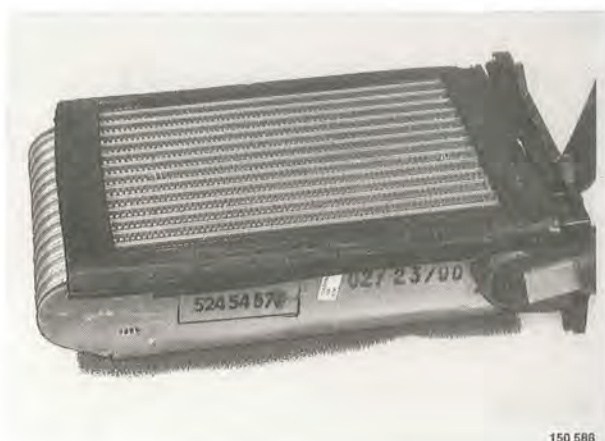
150 588

Ta bort skruvarna till locket och dra ut förångaren.

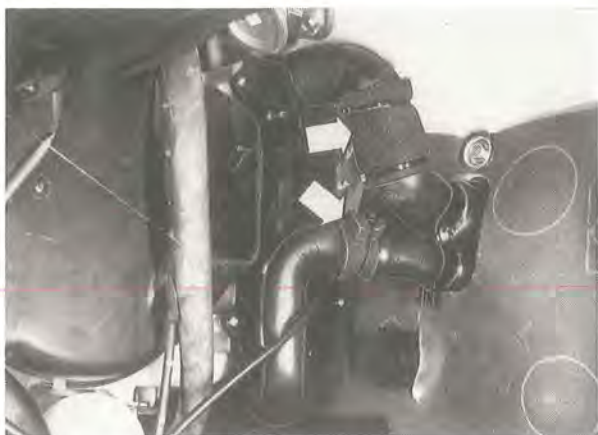
150567

Täta den undre delen av skarven mellan locket och värmarhuset med tätningsmedel, detaljnummer 3522558-0.

Låt tätningen gå upp 20 mm längs locket tätningsplan.

Bestryk O-ringarna med kompressorolja.

Sätt fast rören på förångaren och dra åt röranslutningarna med fingerkraft.

Tryck fast gummitätningen och sätt på klamman om rören. Skruva inte åt klamman.
