Service meddelande

AVD.	GRUPP	NR
8	87	212

BETR.
Förbättrad dränering AC

Förbättrad kondensvattendränering från evaporator

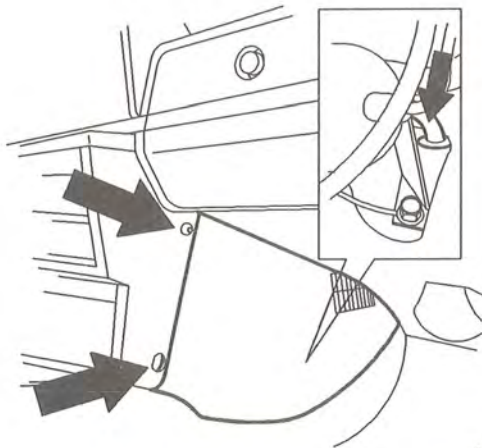
8800002A

Förbättrad kondensvattendränering har införts i produktion från och med modellår 1992. Dräneringsslangen har ett dräneringsrör detaljnummer 35 40 903-6 inmonterat nära utloppsöppningen. Äldre bilar med dålig dränering kan modifieras genom att sätta ditt dräneringsrör i slangen.

Ta bort höger sidopanel.

Lossa dräneringsslangen från hålet i karossen.

Kontrollera att slangen är ren, rengör vid behov. Är slangen av äldre utförande med läppar vid öppningen ska dessa klippas av (c:a 8 mm).
