Service meddelande

Kompletera servicemeddelande 8-87-217

Service meddelande 8-87-217 behöver kompletteras med information om en serviceventil som behövs vid fyllning av köldmedium R134a.

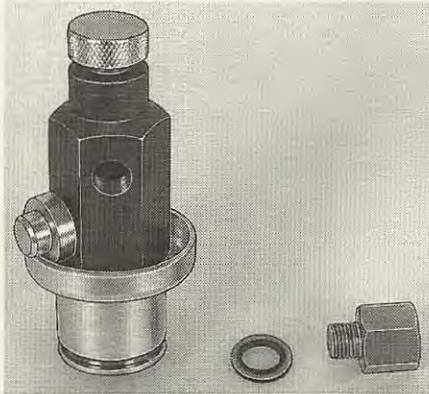
Sats, bestående av serviceventil, tätning och nippel, detaljnr **981 2432-4** (se bild)

Reservdelar: tätning, detaljnr **951 2266-9**
nippel detaljnr **551 2209-9**

Efter utförd ombyggnad (retrofit) på 240/260 årsmodell 1975 - 1990 ska påfyllning av köldmedium göras på AC-systemets högtryckssida, till torkarflaskans nya SAE-ventil. Då högtryckssidans anslutning har en större diameter än lågtryckssidans (som normalt användes vid påfyllning av köldmedium) behövs följande material till fyllutrustningens slang, att användas vid påfyllning av R134a till bilens AC-system:

Obs. Serviceventil 981 2432-4 ska användas vid påfyllning. Se även sidan 2, "Utrustning för återvinnings/fyllstation"
