PRODUKT	AVD.	GRUPP
P	8	87
BETR.		NR.
Bränsleventilen till parkeringsvärmare		30
03-B/D, 07-B		DATUM
		Jan. 85

Bränsleventilen till parkeringsvärmare 03-B/D och 07-B

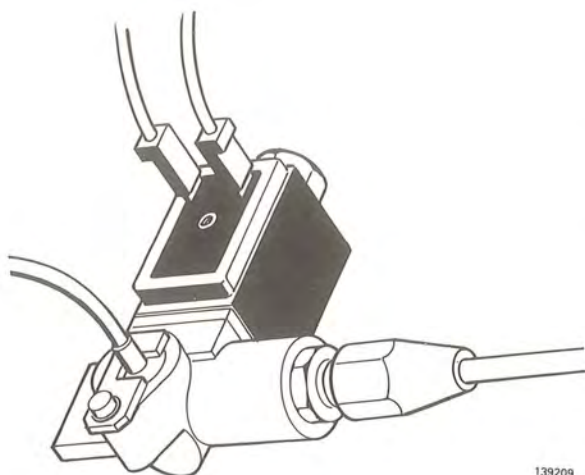
På parkeringsvärmare utrustade med bränsleventil det.nr 3 713 608-2 (1,5W) har vid några tillfällen konstaterats att ventilen inte öppnar.

Ventilen kontrolleras lättast genom att göra ett bränsleflödesprov med hjälp av serviceverktyg 3 712 196-9.

Man kan även kontrollera bränsleventilen genom att ansluta ca 10 volt till ventils pluspol.

Om inget eller för lågt bränsleflöde erhålls prova då först med att byta till olika större strypmunstycken.

Om inget "klick" hörs vid strömsättningen eller att det inte hjälper att byta till större strypmunstycke, byt då ut hela bränsleventilen.

Efter bytet, gör ett nytt bränsleflödesprov.
