# **VOLVO**

## **Servicehandbok**

**Felsökning  
Radio**

**200/300/700**

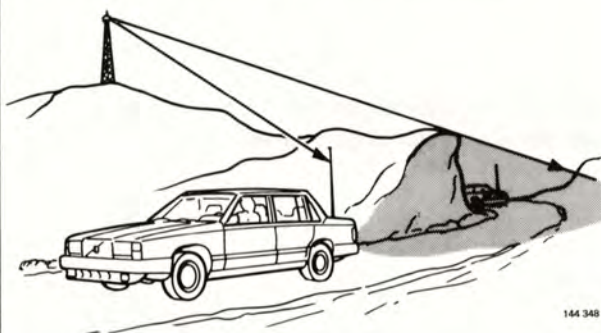
Detta fenomen är särskilt tydligt på FM-bandet. Radiosignalerna kan bara tas emot när sändaren och bilen "ser varandra". Därför kan signalen försvinna om ett stort, solitt föremål kommer mellan bilen och sändaren. Dessutom kan reflektion uppstå. Detta behandlas under "Reflexer". Problemet kan också visa sig genom att stereo-effekten försvinner när signalen blir svagare. Ett sätt att åtgärda det är att ta in en annan frekvens.

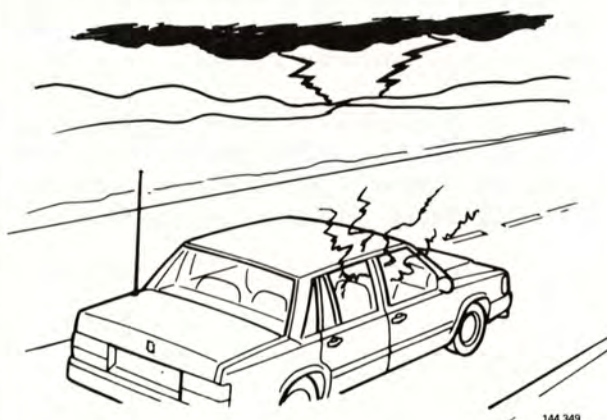
**Störningar på AM**

Störningar på AM kan orsakas av många saker, främst av elektriska luftledning, gatubelysning och väderförhållanden. Storm, åska etc. kan omöjliggöra mottagning på AM-bandet.

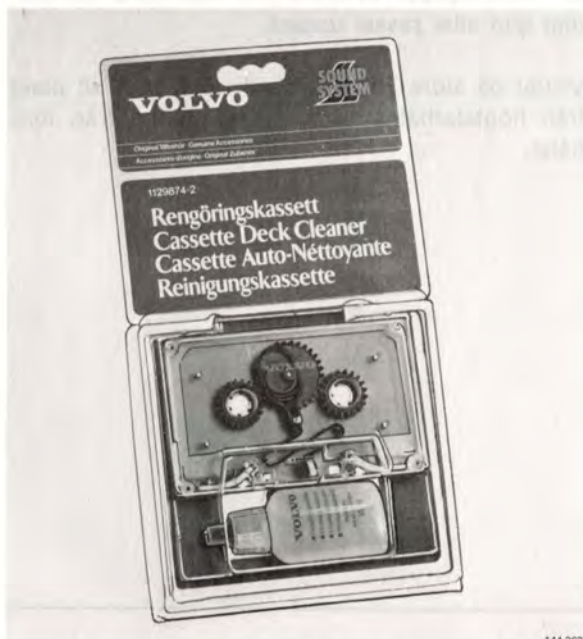
#### Är bandspelarens tonhuvuden rena?

Rengöringsband, detaljnr. 1 129 874-2
