# AUTO MOTOR

f 4,95 - Bfrs. 100  
12e Jaargang nr. 3  
Maart 1996

# Zweeds paradepaard

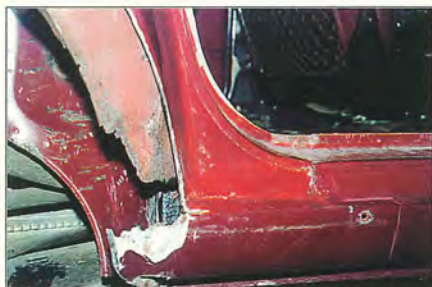
*Een moeilijk hoekje, hier komen o.a. dorpel, spatbordrand, binnenwielbak en portierstijl bij elkaar.*

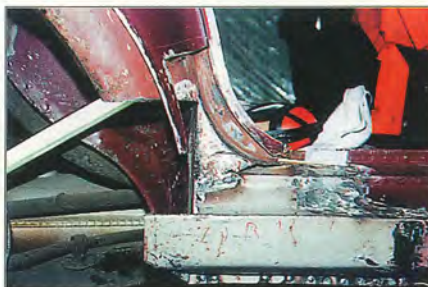
*Zou het nog goed komen?*

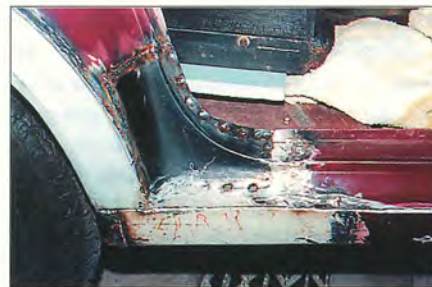
*Toch wel!*

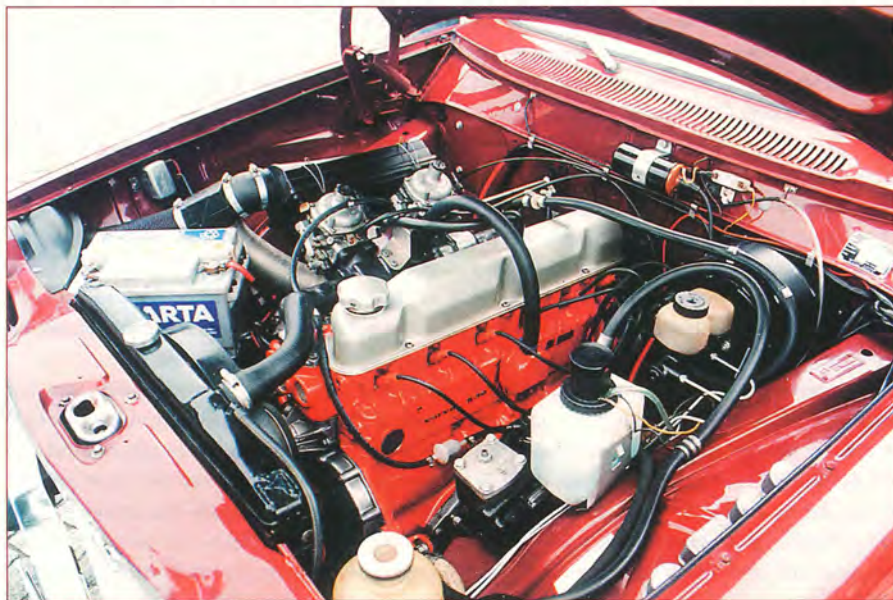
*De zes cilinder (B 30) was in principe een B 20 met twee extra cilinders.*

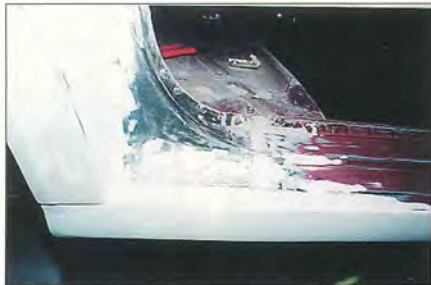
*Vele uurtjes later zag het er zo uit.*

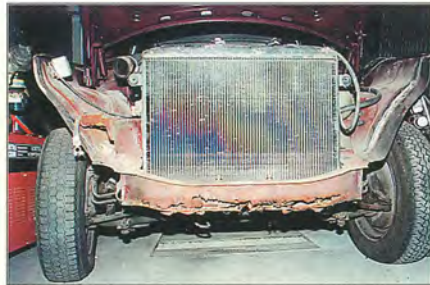
*De dwarsbalk onder radiator is een zwak punt.*

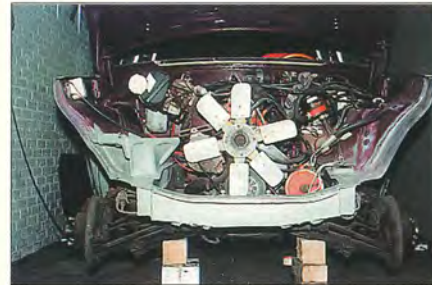
*Maar ook dat kon gerepareerd worden.*

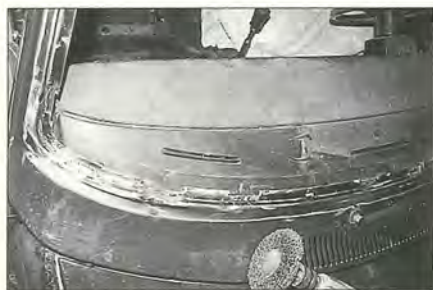
De bevestiging van de sierstrip van de voorruit is extreem roestgevoelig.

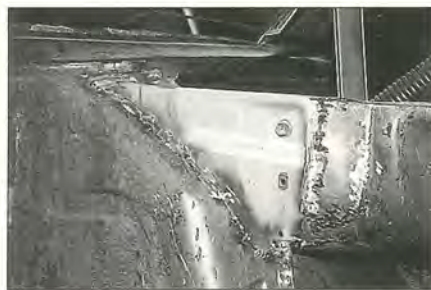
Hetzelfde geldt voor het scharnierpunt van de motorkap.

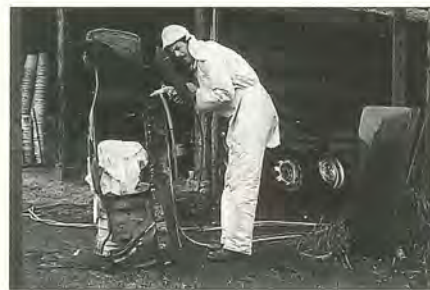
Het zelf stralen ging goed, maar gaf een hoop rotzooi!

Zelf nam Johan het stralen en schoonmaken van diverse onderdelen ter hand. De werden de voor- en binnenschermen van alle tectyllagen ontdaan en daarna gestraald. Alhoewel dat op zich een prima resultaat opleverde, zou Johan dat nooit meer zelf doen. Het geeft zo'n ontzettende troep. Bij nader inzien bleek het beter dit soort werk te laten doen.

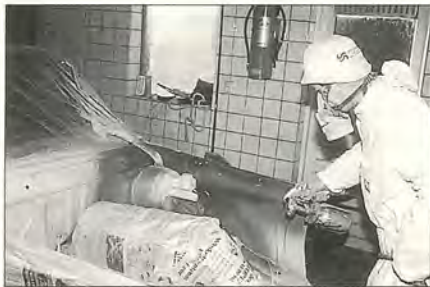
De binnenkanten werden door Johan zelf gespoten.

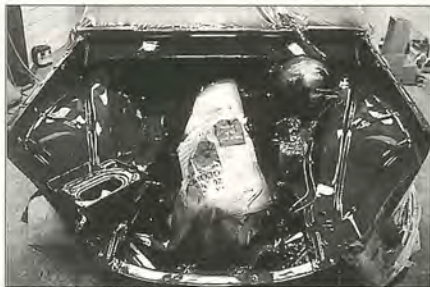
Met succes!

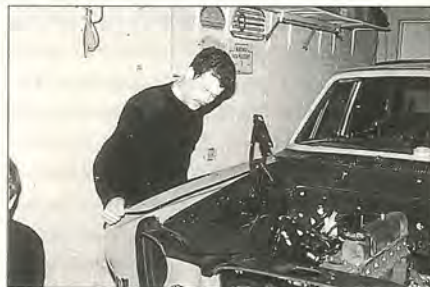
De originele voorschermen konden na het stralen zo weer gemonteerd worden.

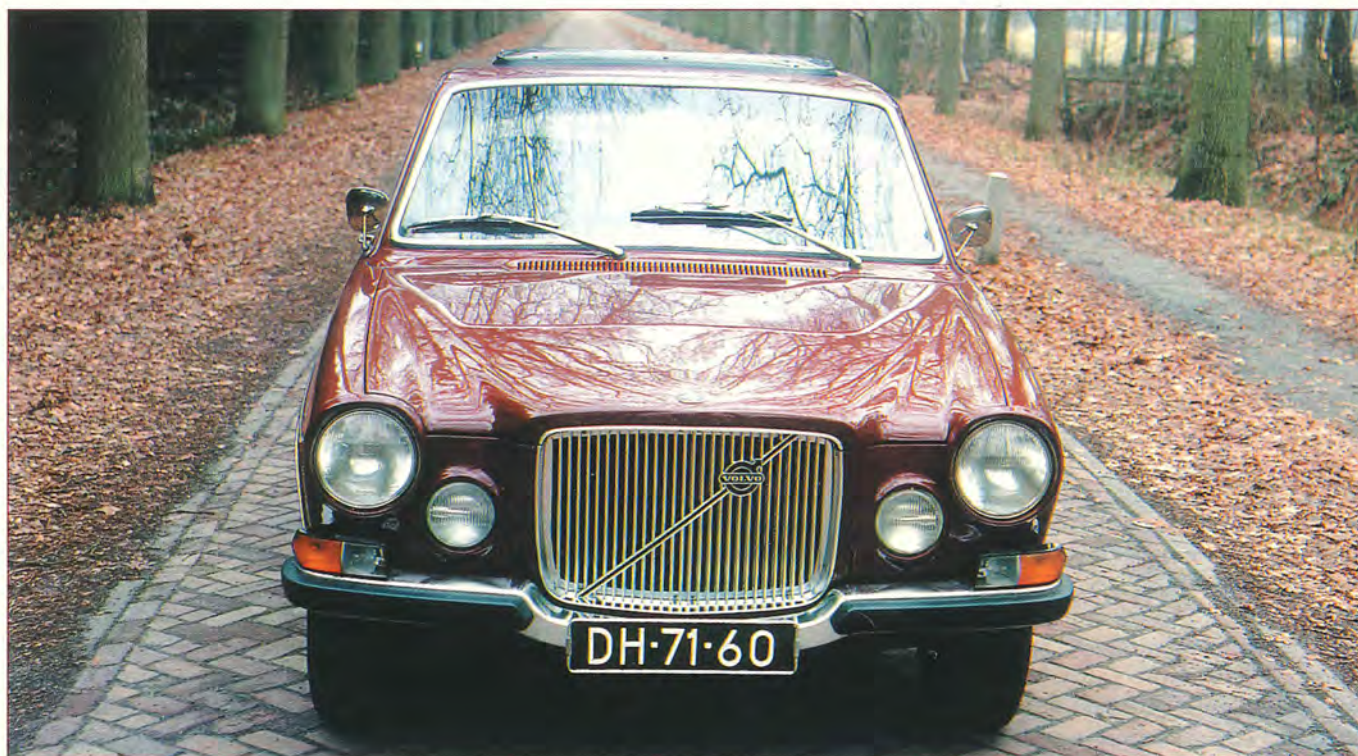
De hoge grille en de gebogen voorbumper waren een typisch kenmerk van de oer-164. Het '72'er model kreeg een rechte bumper.
