# SVERIGES TUFFASTE VOLVO /2

*Jobbet med Sveriges tuffaste Volvo rullar vidare – men inte utan problem. Vi har åkt på en oväntad motorrenovering. Men vi ger inte upp. Nu förbereder vi monteringen av turboaggregatet som ska öka effekten med 70 procent.*

## Teknikens världs Volvo Turbo Fakta byggetapp 2

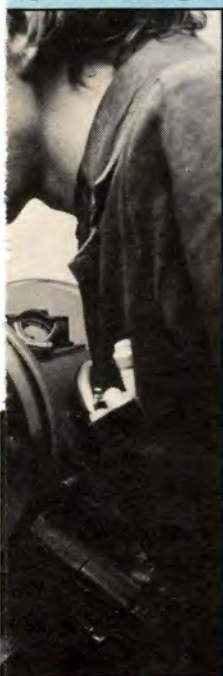
... vevaxeln slipas till en underdimension och får sedan vevlager med en överdimension...

Bland mycket annat har motorblocket borrats och planats och vevaxeln slipats. Det innebär nya kolvar och lager. Lyftare, ventiler

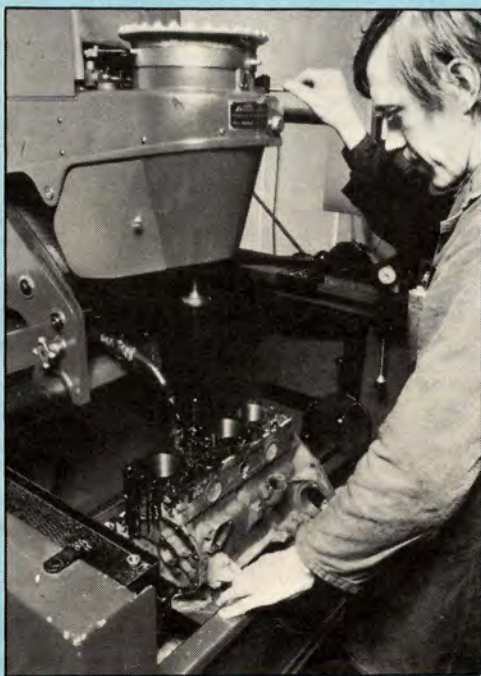
... efter förborrning av cylinderloppen är det dags för finputsning, sk hening... och planslipning av både motorblock (bilden) och topplock. De här fyra momenten är bara en liten del av allt som ingår i en motorrenovering.

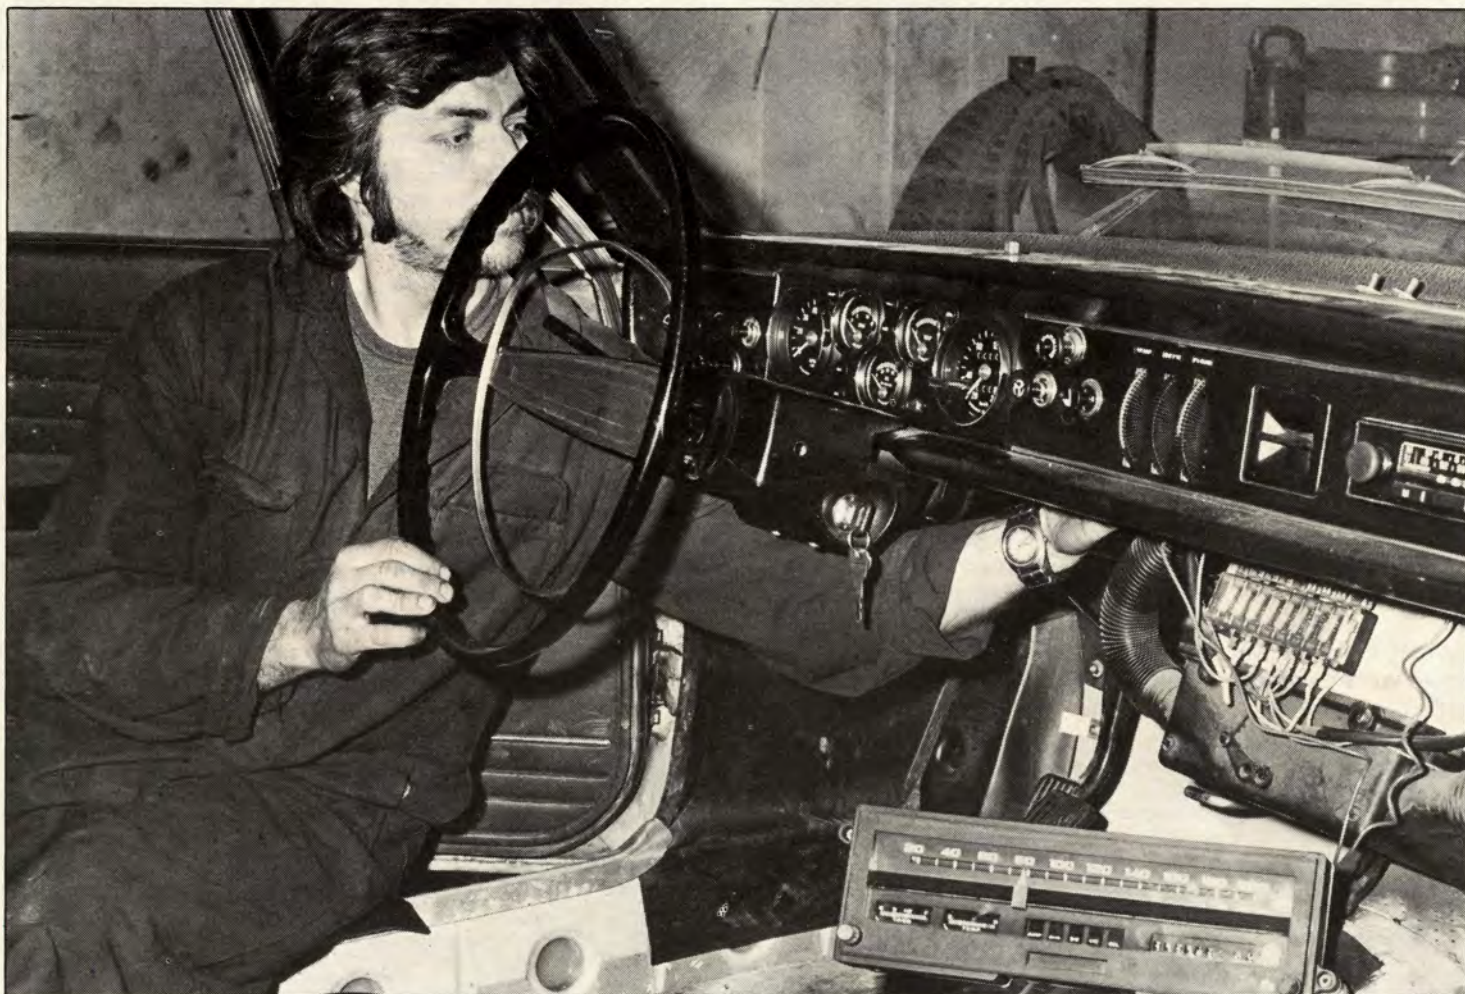
● Bort med det gamla "termometerinstrumentet", in med den nya GT-panelen. Enda svårigheten var att hastighetsmätaren fick lossas och sättas på plats sedan resten av panelen kommit i läge. Vi har beställt en liten läcker lädderratt, men ännu inte fått den levererad.

På plats sitter däremot en ny instrumentuppsättning. I stället för den gamla tråkiga "termometern" har vi monterat Volvos GT-panel med runda instrument. Liksom den gamla panelen innehåller den hastighets-, tank- och tempmätare. Men givetvis också

Monteringen gick i stort sett problemfritt. Det var trångt i hålet efter den gamla panelen, men den nya gick att lirka in sedan Kjell lossat på hastighetsmätaren. Som han sedan satte tillbaka när GT-panelen kommit i rätt läge.
