## RESTAURATIE VOLVO 164

### Deukje met effect

# Arbeidsthera

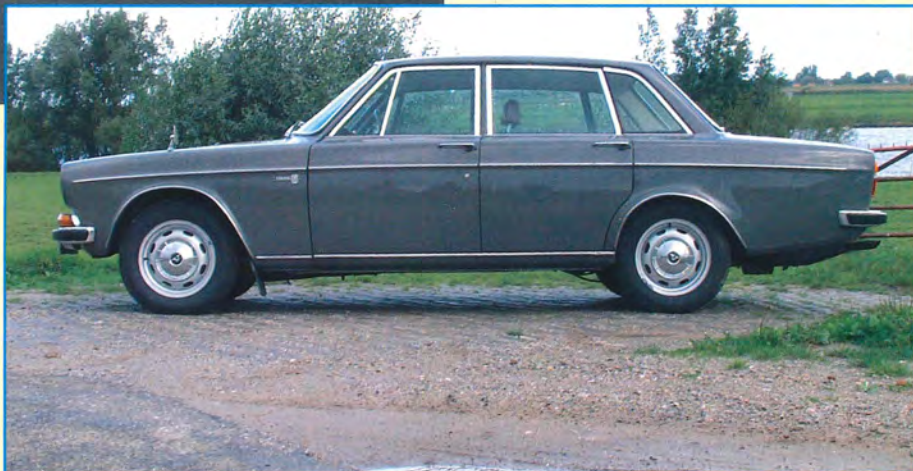
Hoewel de 164 in feite een verlengde 144 is, is dat niet ten koste gegaan van de harmonische verhoudingen. In tegenstelling tot de viercilinders zijn er geen andre carrosserievarianten.

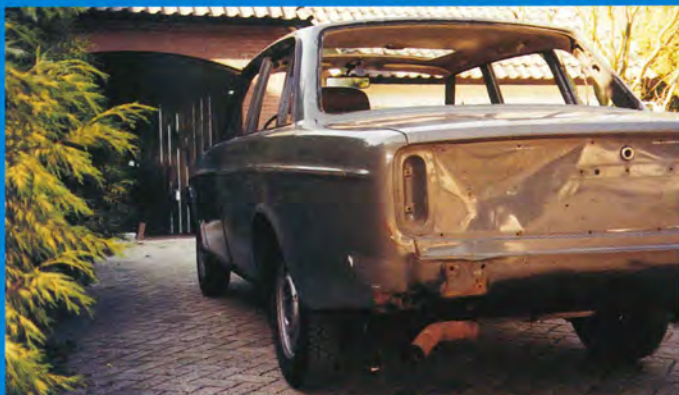
Een deukje in de achtersteven gaf de aanzet tot een volledige restauratie.

roest aangetroffen, dus daar moesten wel nieuwe stukken plaat worden ingelast. De achterschade werd helemaal met de hand uitgedeukt, er is geen enkel nieuw paneel aan te pas gekomen. Over het resultaat en het vakmanschap van Marc is Wim dan ook zeer goed te spreken.

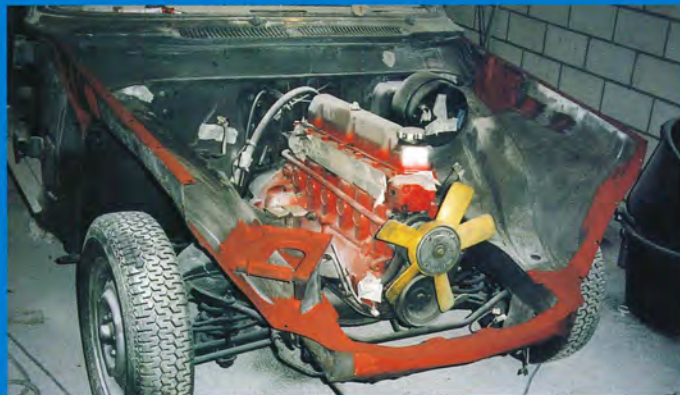
De voorkant van de carrosserie is geheel geschroefd, handig bij restauratiewerkzaamheden.

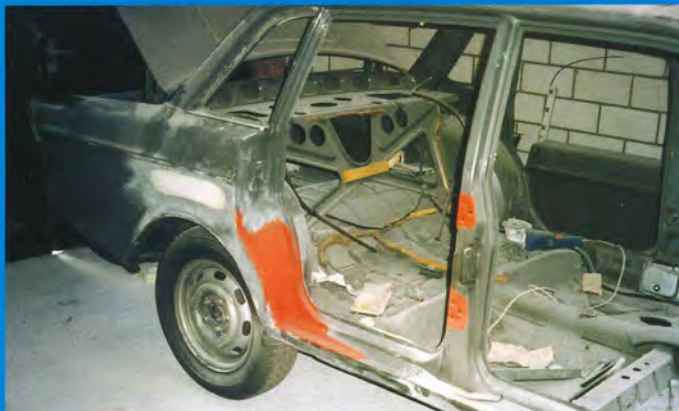
Aan de carrosserie zat weinig roest, wat echter niet uitsluit dat u het bij een andere 164 aanzienlijk slechter kunt treffen.

zitten). Dorpels, portierstijlen, de onderste randjes van de achterklep en de deuren, zelfs de frontbalk waarop de radiator steunt, alles was roestvrij. Slechts langs de randen tussen het frontpaneel en de voorschermen werd wat

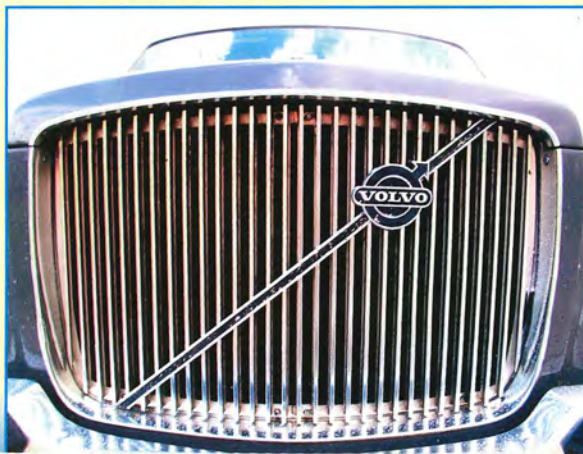
Met de 164 betrad Volvo een geheel nieuw segment. De klassiek ogende grille moest de auto extra status geven, in de van bijvoorbeeld Wolseley en Mercedes-Benz.

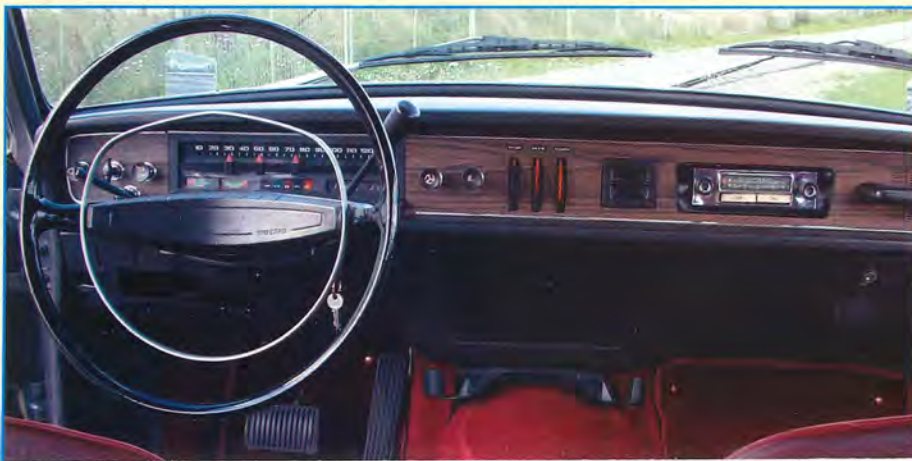
Het dashboard is nagenoeg identiek aan dat van de 144. Opmerkelijk is de rolbediening van verwarming en ventilatie.

van kaartentassen. Het dashboard had geen enkele modificatie nodig, dat verkeerde in prima conditie. Alle klokken, meters en bedieningsknoppen werkten nog steeds, dus waarom vervangen? De vloer kreeg een nieuw tapijtje aangemeten. Kant-en-klare bekleding was niet te vinden, dus liet Wim een bekleder een nieuwe tapijstet maken. Met een prachtig resultaat: diep donkerrode wol, afgebiesd met een strookje leer in dezelfde kleur.

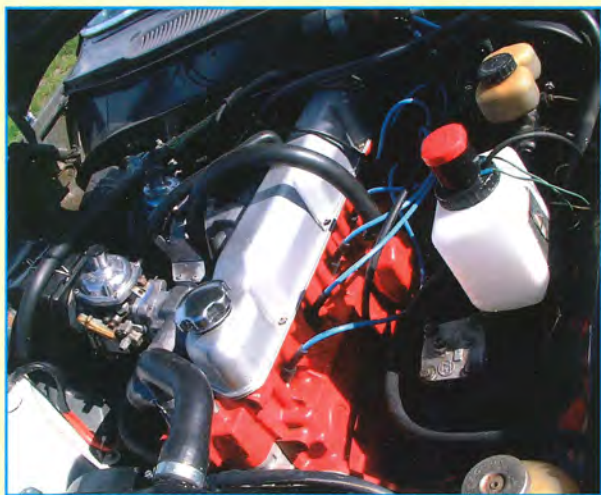
De drieliter zescilinder wordt gevoed door twee Stromberg carburateurs en levert 145 (SAE) pk's. De motor staat bekend als een stevige innemer.

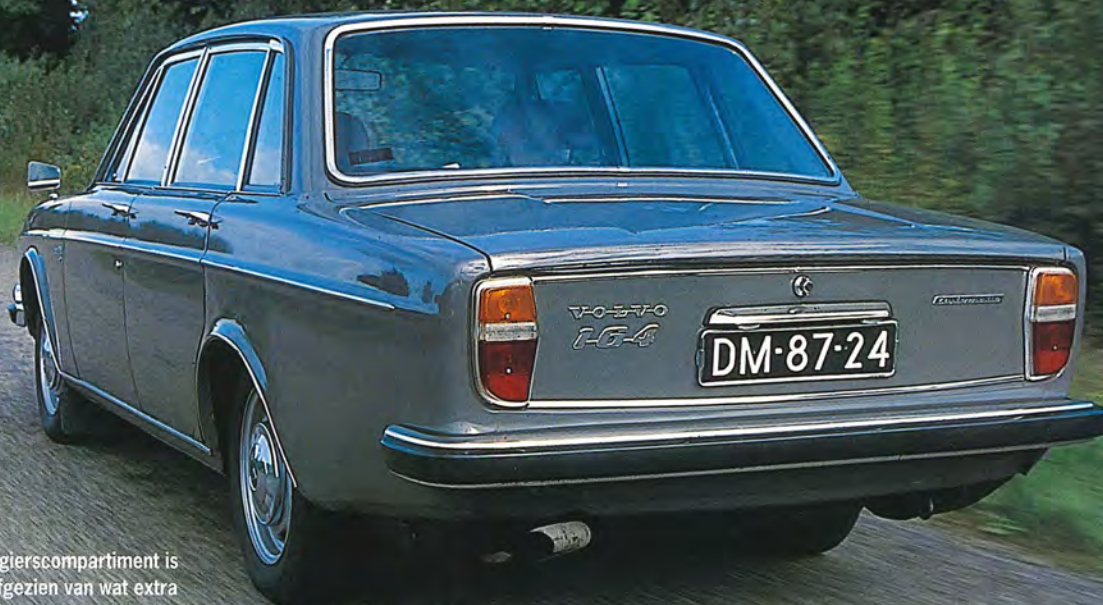
Vanaf het passagierscompartiment is de Volvo 164, afgezien van wat extra glimwerk, identiek aan de 140-reeks.
