Servicemeddelande

PRODUKT	AVD.	GRUPP
P	2	25
BETR.		NR.
Dränerslang från oljefälla		27
B17-23 1981-		DATUM Nov. 81

Dränerslang från oljefälla B17-23 1981-

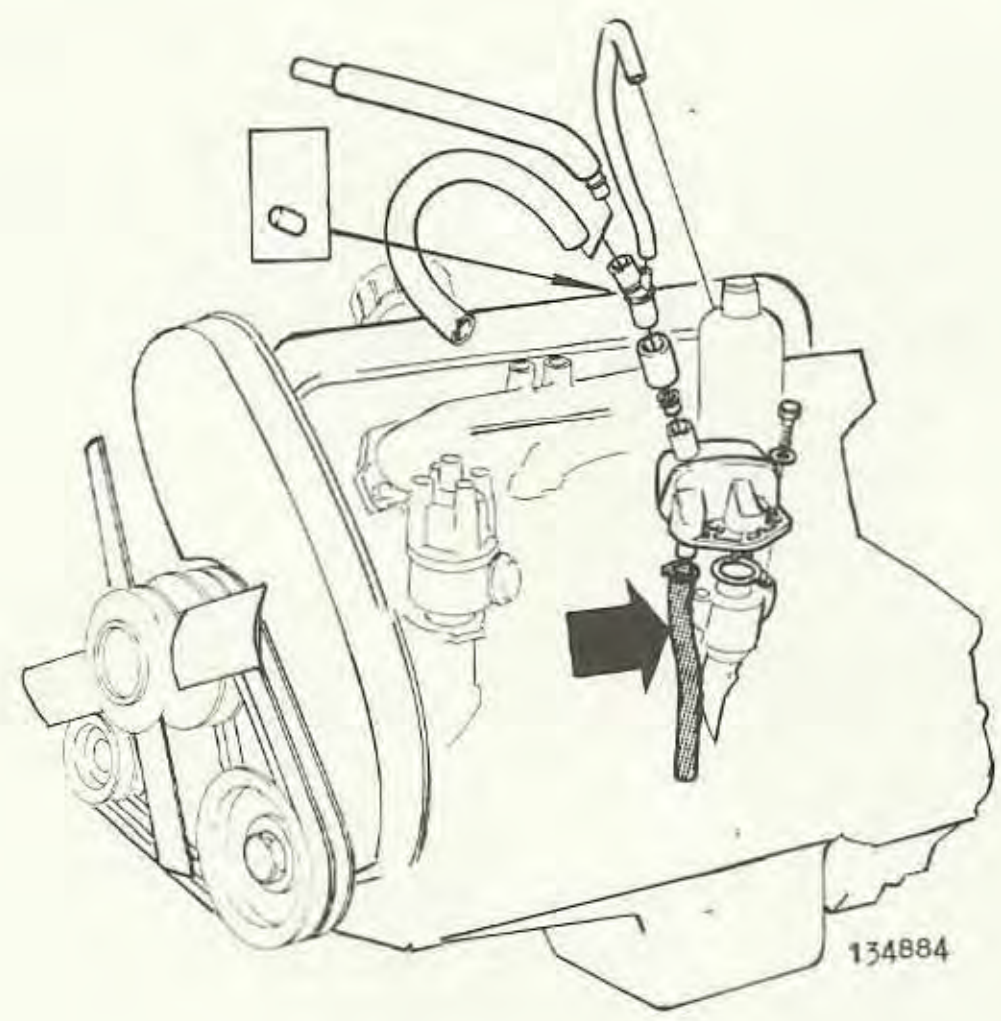
För att vevhusventilationen ska fungera korrekt måste dränerslangen vara rätt ditsatt och mynna under oljenivån i oljesumpen.

Om dränerslangen är fel ditsatt eller för kort finns risk att vevhusventilation sätts helt ur funktion. Dessutom kan slangen gå mot vevaxeln och trasas sönder.
