VOLVO

PRODUKT	AVD.	GRUPP
P	1	17
BETR.		NR
Garantiservice 240, 260		4
		DATUM
		Nov 78

Servicemeddelande

Nytt värde för cambervinklar

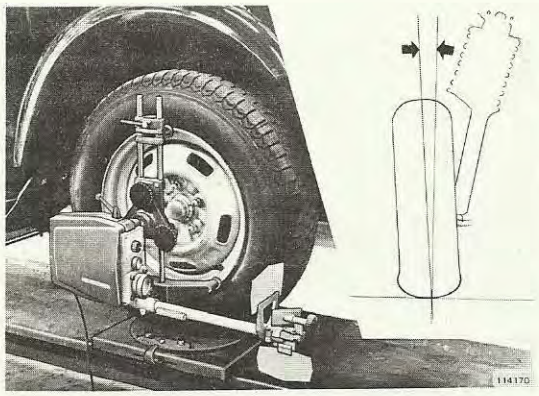
För att undvika s.k. skulderslitage på däckens yttersidor bör cambervinkeln ställas så nära 0 som möjligt. Skillnaden mellan höger och vänster hjul får inte överstiga 1/2°.

Rekommenderat nytt värde för Camber: 0 till +1°.
