PRODUKT	AVD.	GRUPP
P	2	21
BETR.		NR.
Ventilskafttätning		44
B17-19-21-23		DATUM
		Maj 82

Servicemeddelande

Ventilskafttätning, Motor B17-19-21-23

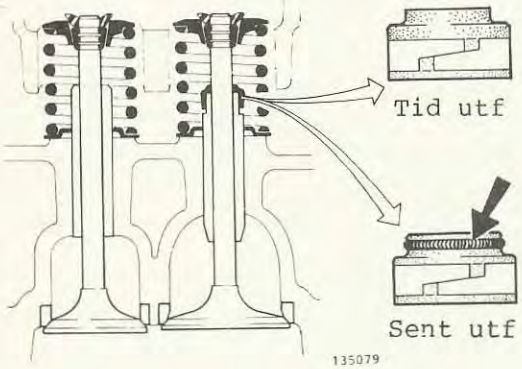
Tätningen finns i två utföranden.
Endast tätning av **sent utförande** (detaljnr 1306630-3) ska användas vid **reparation.**

Tätning av sent utförande är försedd med en fjäder i ovankanten. Den tätar därigenom bättre mot olja och minskar risken för koksbildning på ventilerna.
