# Första rapporten från lång

# tidsprov med Volvo 144 S

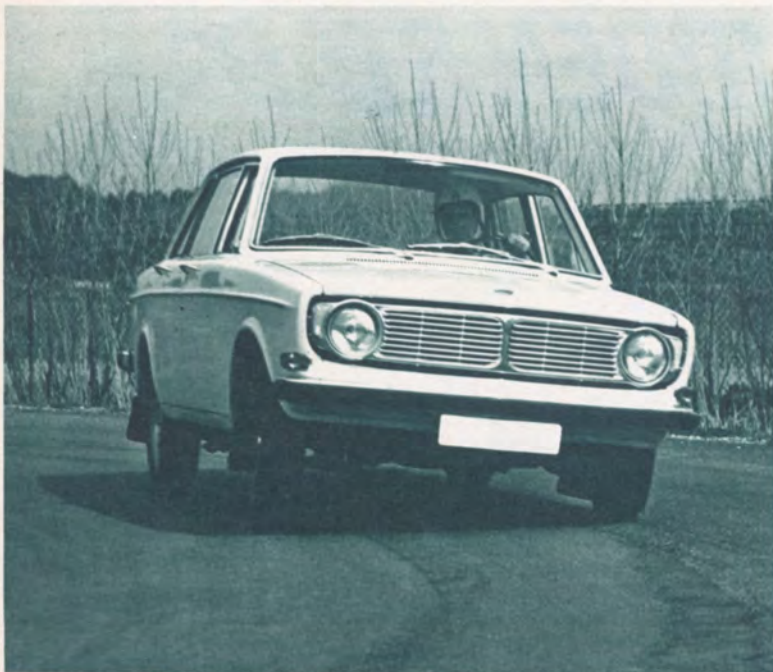
1) Glötdändning har varit ett av de stora problemen med vår Volvo, ett problem som tycks vara omöjligt att komma till rätta med.

2) Test på Ms tekniska anstalt efter 1 074 mil visade oljeläckage vid bakhjulsbromsarnas reduceringsventil, vid växellåda och slutväxel samt senare också vid avtappningspluggen på blocket.

3) Motor för vindrutespolaren har fått bytas liksom spolar-munstyckena. Vindrutetork-motorn »skriker» vid inkoppling.

4) I samband med service hos Handsjackluckan bli a spjällhus för värmesystemet och reglagen justerades.

5) Efter 1 074 mil: Handsjackluckan faller ner på golvet vid ovarsam öppning.

6) Efter 1 280 mil: Små rostfläckar på bakre stötfångaren.
