PRODUKT	AVD.	GRUPP
P	4	43
BETR. Synkroniseringsnav manuell växellåda M45, M46 240, 260		NR. 66
		DATUM Nov. 82

Servicemeddelande

Synkroniseringsnaven till manuell växellåda M45/46 på 240/260

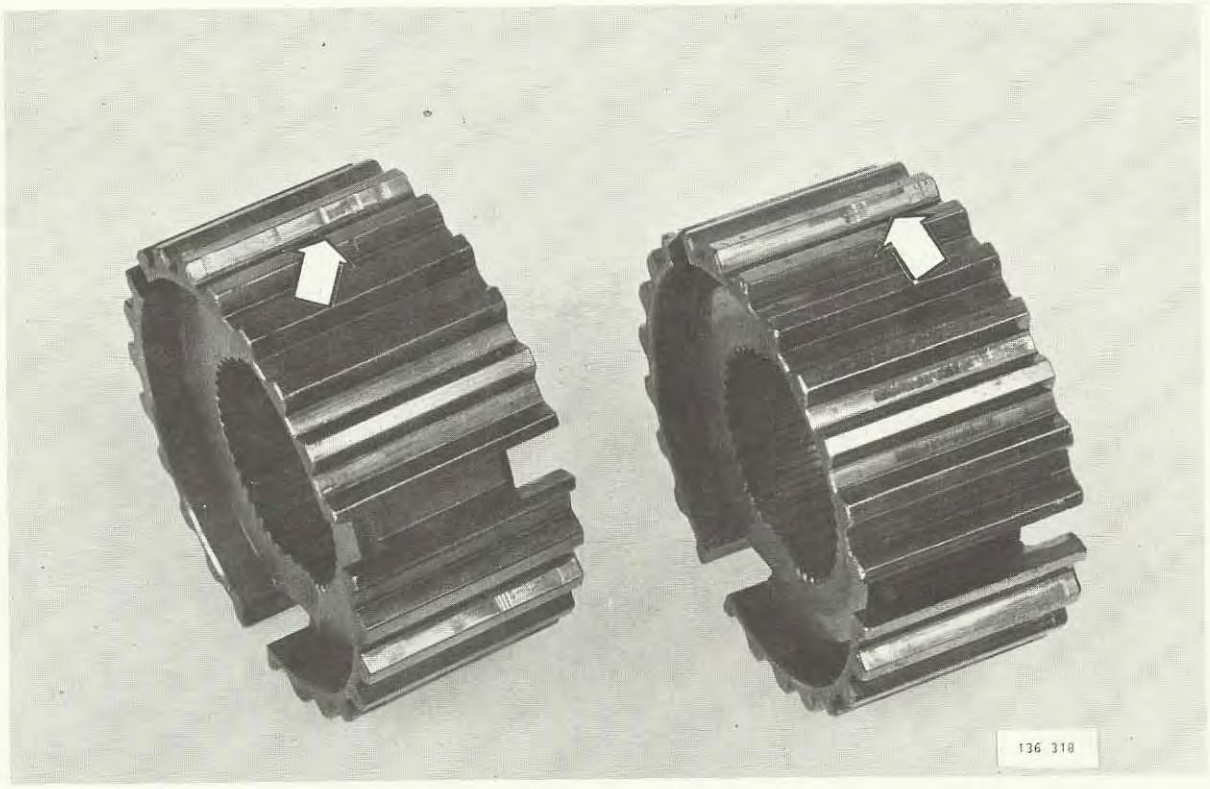
Det förekommer emellertid fall där även synkroniseringsnavet samtidigt byts ut. Navet byts ut för att det finns större eller mindre tryckmärken i splinsen. Märkena är dock fullt normala och uppstår mycket snart genom att navet är tillverkat i ett mjukare material än hylsan.

Nedanstående bild visar fullt användbara nav.

Byt alltså inte ut dylika nav eftersom märkena strax återkommer.
