PRODUKT	AVD.	GRUPP
P	1	18
BETR.		NR
Nedfall på lack		3
		DATUM
		Maj 79

Servicemeddelande

Borttagning av nedfall på lack

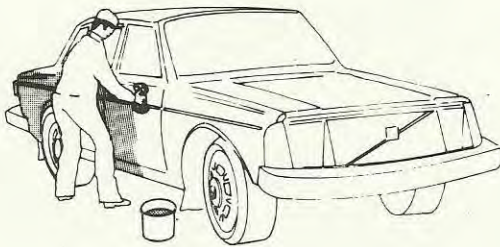
1. Tvätta och avtorka bilen.

Obs! Tvätta försiktigt så partiklarna inte repar den färska lacken.

I samband med järnvägstransport av personbilarna kan nedfall från kontaktledningarna förekomma. Detta nedfall som är varmt bränns sedan fast i lacken.

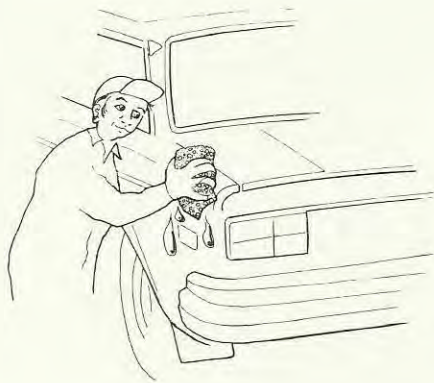
2. Lägg på Bergoxal med svamp och låt lösa upp nedfallet i 15 min.

Ett lämpligt material för borttvättning av nedfallet är Bergoxal (oxalsyralösn.) det. nr. 1161049-0 finns i 10 kg förpackn.

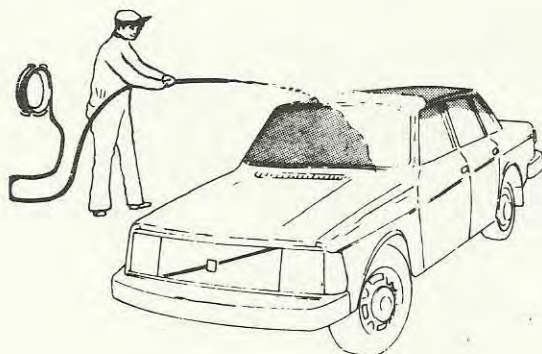
3. Tvätta av bilen i rikligt med vatten. I annat fall kan rost uppstå.

4. Hårt innbrända partiklar som inte upplöses av oxalsyralösningen, tas bort försiktigt med ett rakblad. Polera därefter med mild rubbing pasta.
