PRODUKT	AVD.	GRUPP
P	2	21
BETR.		NR
Motorkropp		16
B19/21		DATUM
		Juli
		78

Service meddelande

Ny främre tätningsfläns införd - motor B19/21

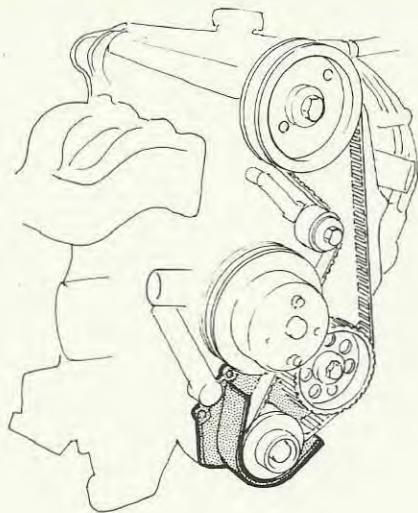
Som åtgärd har en ny främre tätningsfläns införts, detaljnummer 1 276 055-9. "Spåret" i flänsen är annorlunda utformat.

Tid. utf.

Nytt utf.

Enstaka fall där kuggremmen kuggat över har inträffat. Detta har visat sig bero på att snö trängt in till kuggremhjulet på vevaxeln.

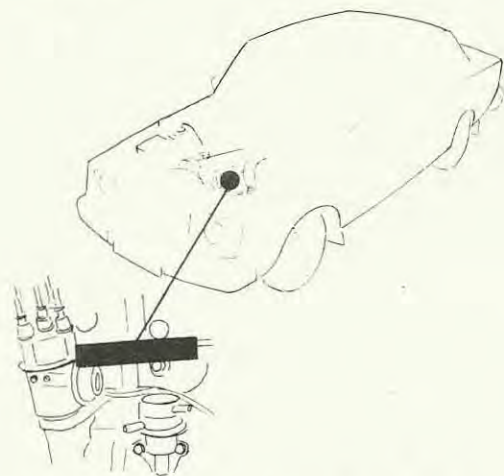
Motorutförande, detalj- och tillverkningsnummer är instansat på motorns vänstra sida.
