VOLVO

VERKSTADS- MEDDELANDE

LUFTUTJÄMNING
AV BRÄNSLETANK
140, 164

1974-års modeller

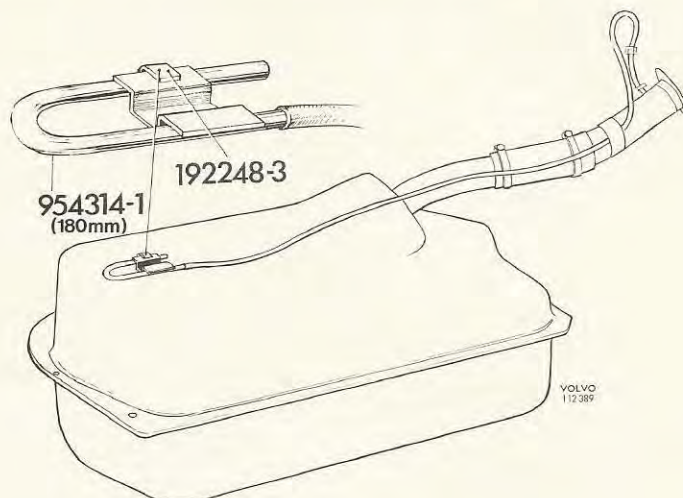
B-56562

Ändrad utjämnings slang (ej USA och JAPAN utförande)

Utjämningsslangen, på bränsletankens ovansida, knippar sig (kläms ihop). Detta resulterar i att det blir undertryck i tanken med ihopsugning som följd.

Utjämningsslangen kortas ca 200 mm, denna del ersätts med ett bockat bundyrör, se figur. Bundyröret fixeras på tanken med ett clips.

Vid byte av bränsletank ska utjämningsslangen (tidigare utförande) kortas och kompletteras med bundyrör, enligt ovanstående.
