PRODUKT	AVD.	GRUPP
P	2	24
BETR.		NR
Kontroll av styrtrycksventil		13
		DATUM
		Nov.
		76

Servicemeddelande

Rättelse av felaktigt angivet värde

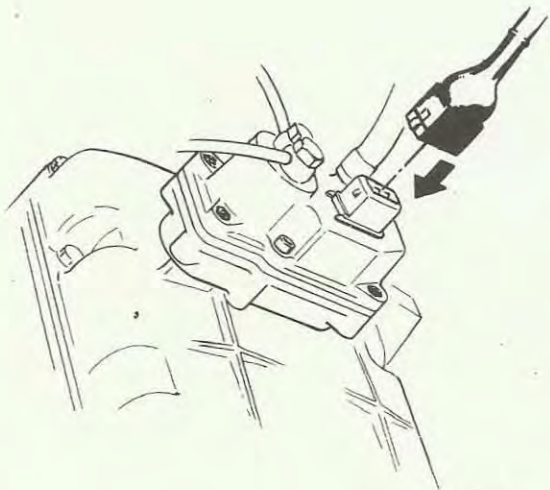
120 387

8. Anslut kontaktstycket till styrtrycksventilen

Efter omkring 4-5 min ska styrtrycket ha ökat till

1975: 275 - 305 kPa (2,7 - 3,0 kp/cm²)

1976-: 305 - 335 kPa (3,0 - 3,4 kp/cm²)

Vid fel:

Ta loss kontaktstycket från styrtrycksventilen och kontrollera med en testlampa om spänning finns.

Obs! Kontrollera mellan kontaktstyckets båda stift.

A. Spänning finns inte: tyder på felaktig ledning.

B. Spänning finns: kan betyda att styrtrycksventilen är felaktig. För kontroll, koppla in en ohmmätare mellan styrtrycksventilens kontaktstift.

a. Rätt utslag på ohmmätaren, 20-30 Ω: tyder på fel i kontaktstycke.

b. Inget eller felaktigt utslag på ohmmätaren: byt styrtrycksventil.
