PRODUKT P	AVD. 2	GRUPP 26
BETR. Kylvätskepump B200, B230		NR. 202
200 1989		DATUM Juni 1989

Service meddelande

Ditsättning av kondensbehållare på kylvätskepump

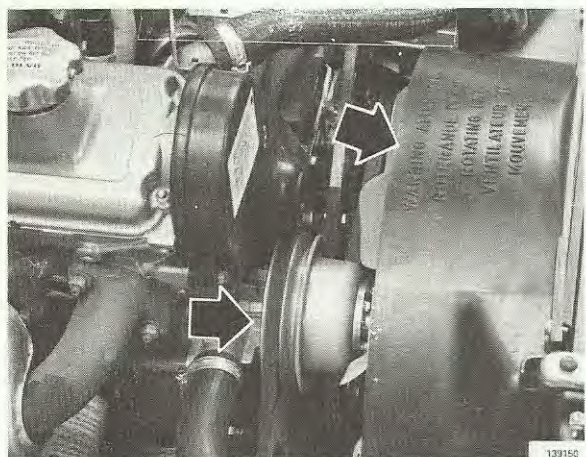
Spänn drivremmarna

Vid rätt remspänning ska remmen kunna pressas ned 5-10 mm med tumtryck.
