PRODUKT P	AVD. 2	GRUPP 26
BETR. Kylvätskepump B17, B19, B21, B23		NR. 23
		DATUM Sept. 81

Servicemeddelande

Ny fästskruv för returör kylvätskepump

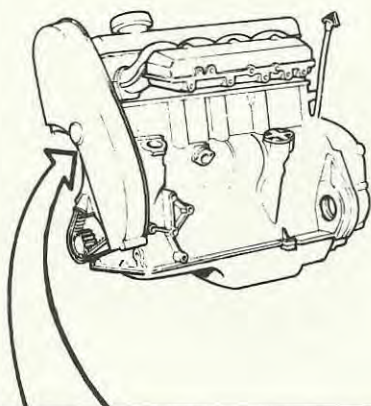
Sexkantskruven har bytts ut mot en insexskruv, detaljnr 942247-8. Bytet har skett för att underlätta borttagning/ditsättning av skruven på motorer med Pulsair-system.

Motorer med Pulsair-system och sexkantskruv

Byt till insexskruv vid byte av kylvätskepump eller packningar.

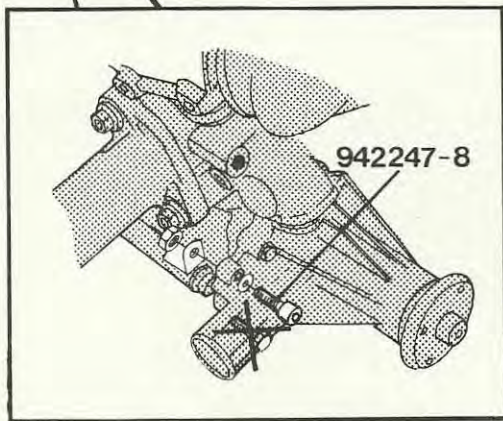
134162

Det finns två olika metoder att ta bort den gamla sexkantskruven;

. bilar utan parkeringsvärmare

Ta bort returörets bakre fästskruv (bakkant cylinderblock).
Frigör och dra fram kylvätskepumpen en bit.
Ta bort skruven.

. bilar med parkeringsvärmare

Borra bort skruvskallen, borr $\phi 8$ mm.
