PRODUKT P20	AVD. 3	GRUPP 38
BETR. Plombering av kontakt till hastighetsmätaren		NR. 202
200		DATUM Okt. 1989

Service meddelande

Plombering av kontakt till hastighetsmätaren

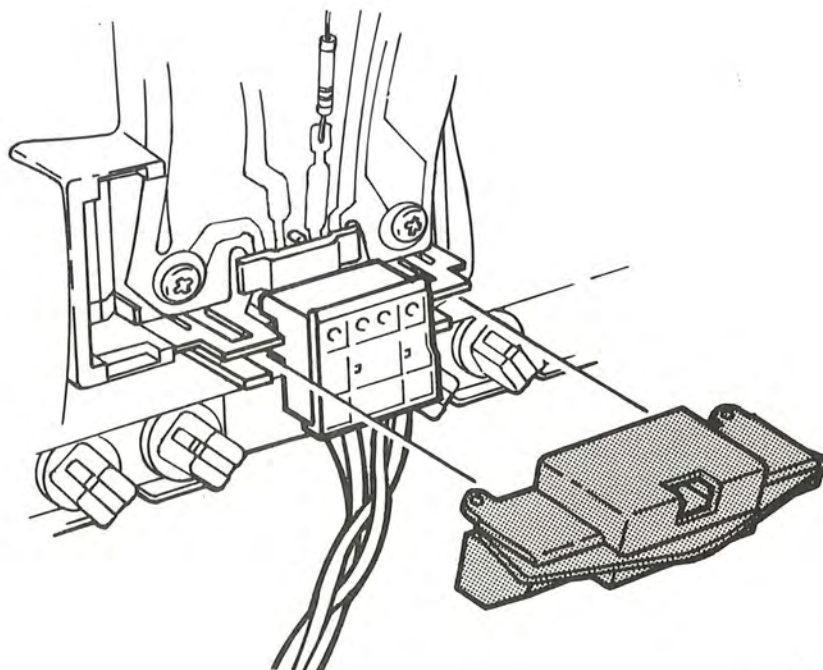
148 051

Plombering av hastighetsmätarens kontakt på kombiinstrumentet måste ske efter varje reparation där den ursprungliga plomberingen tagits bort.

Använd plombering med detaljnummer: **1 323 026-3** som har **blå** färg.
(Originalplomberingen från produktionen är vit).
