PRODUKT	AVD.	GRUPP
P	4	43
BETR.		NR.
Automatväxellåda AW55, 70, 71		78
Övre bakre ventilhus		DATUM
		Jan.
240, 260		84

Service meddelande

Gummikulor i övre bakre ventilhus AW55, 70, 71

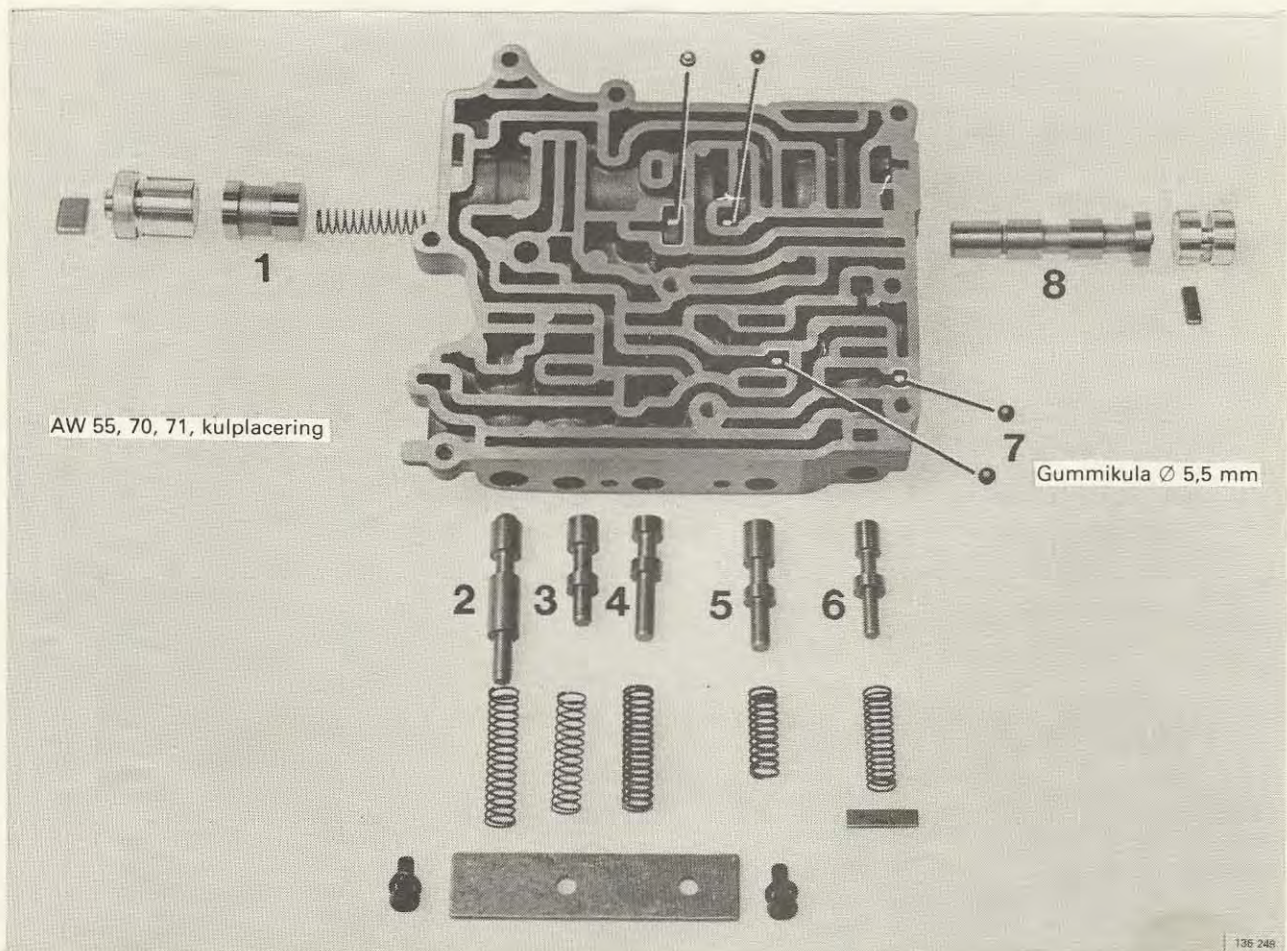
Sid. 120

Tyvärr har två gummikulor fått felaktig placering på bild 136249, sid 120 i nämnda servicehandbok.

För att undvika fel vid hopsättning av övre bakre ventilhus på AW55, 70, 71 skall denna klisterlapp klistras in över den felaktiga bilden i boken.
