AVD.		GRUPP
<b>P</b>	<b>4</b>	<b>43</b>
BETR.	NR	
Växellåda M 40	9	
	DATUM	
	Juni 76

## Serviceomeddelande

### Åtgärder mot synkroniseringskrik

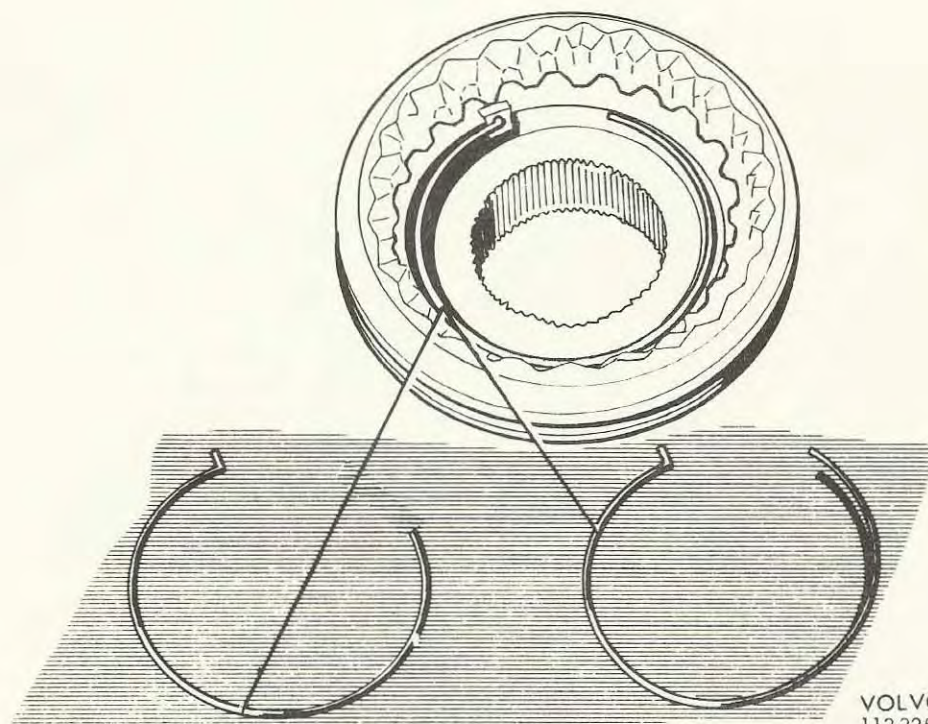
För serviceåtgärd mot detta oljud finns en ny synkroniseringsring och fjädderring. Den nya fjädderingen är fjädrande även i axiell led när den är monterad.

Tidigare utförande

Senare utförande

Nya detaljer:	Synkroniseringsring	det.nr	1232518
	Fjädderring	- "-	1232517
