PRODUKT	AVD.	GRUPP
P	4	43 MT
BETR.	NR.	
Tätningringen, bakre gaveln M47	74	
240	DATUM	
	Juli 83

Oljeläckage från tätningringen till bakre gaveln

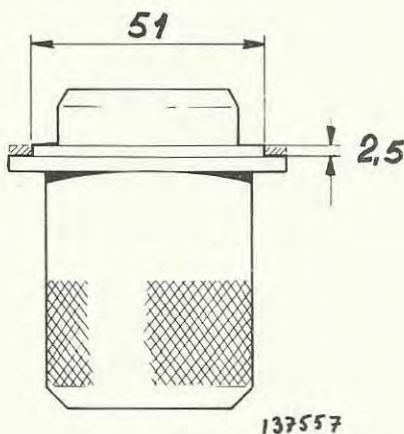
Märk upp medbringarens läge på utgående axeln. Detta för att medbringaren ska komma i samma läge vid ditsättningen. Ta bort tätningen utan att skada bakre huset.

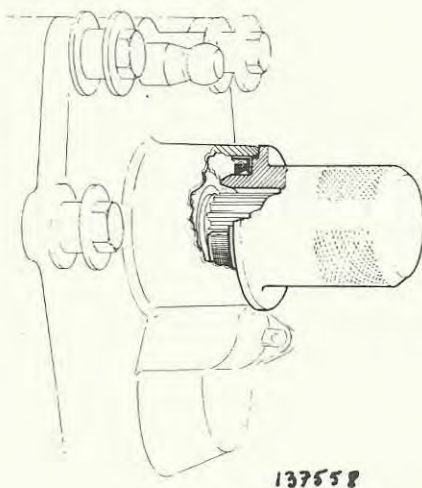
Använd monteringsdorn 5064. För att passa M47 lådan måste dornen modifieras på följande sätt: Svarva ner kragen till en diameter av 51 mm och ett djup av 2,5 mm. Se bilden.

Knacka in tätningringen.

Genom dornens modifiering kommer tätningringen direkt på plats i växellådsgaveln, 2,5 mm innanför kanten.
