PRODUKT <b>P</b>	AVD. <b>6</b>	GRUPP <b>64</b>
BETR Cam Gear Servostyrväxel  240, (265 höger- styrd)		NR <b>37</b>  DATUM Aug. 84

## Servicemeddelande

### Cam Gears nya servostyrväxel med radiellt arbetande ventildel

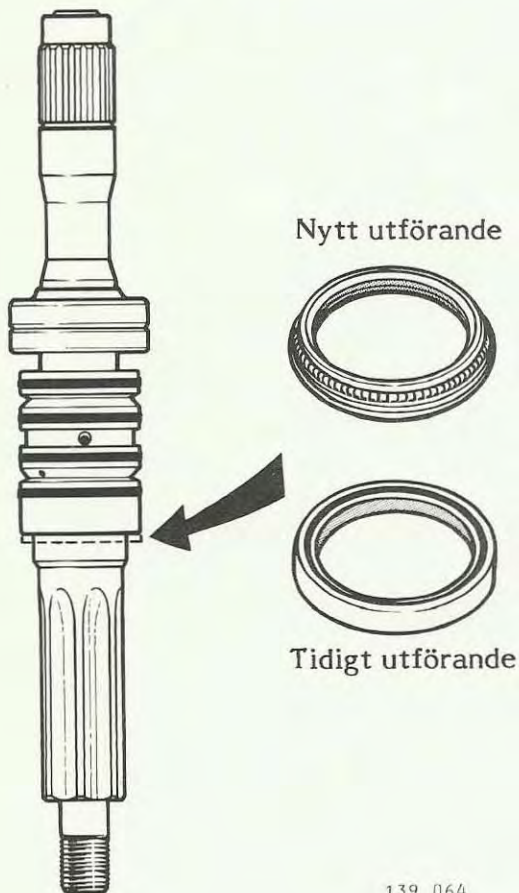
På bilar där nedre tätningsringen för pinjongen läcker, måste hela styrväxeln tas ner och renoveras. Samtliga packningar och tätningsringar ska då bytas ut.

En **ny** nedre tätningsring har samtidigt införts. Den har bättre tätningsfunktion genom att den är försedd med en fjäder för tätningsläppen. Materialet är också starkare och mer värmetåligt.

Den nya ringen ingår i reparationssetsen det.nr. 271 568-8.
