PRODUKT	AVD.	GRUPP
P	6	64
BETR.	NR	
Ratt	8	
240, 260	DATUM	
	April 77

Service meddelande

Oljud från ratt (senare utförande)

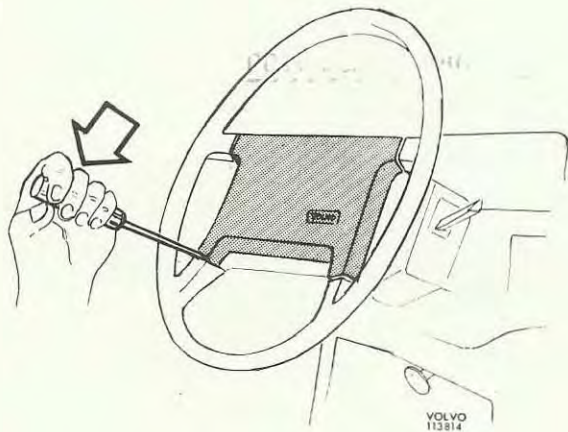
Vid manövrering där stora styrkrafter behövs, kan ett knarrande ljud höras från ratten.

Ta loss stötskyddet med hjälp av en skruvmejsel. För in mejseln mellan ekrarna och stötskyddet och bänd försiktigt.
