PRODUKT <b>P</b>	AVD. <b>8</b>	GRUPP <b>87</b>
BETR. Funktionsstörningar på parkerings- värmare 091		NR. <b>40</b>
240		DATUM Febr. 1987

### Funktionsstörningar på parkeringsvärmare 091

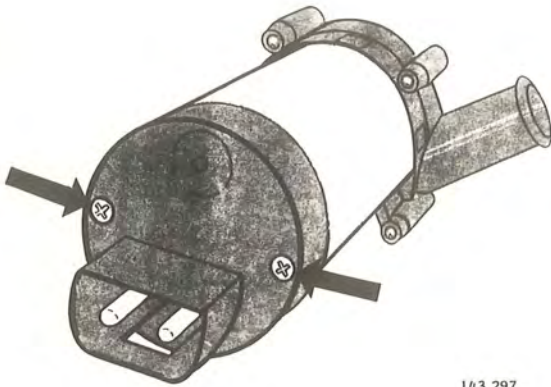
143 297

Gör detta enklast genom att kontrollera de två skruvarna i pumpens bakre gavel. Dessa ska vara märkta med en **grön** färgklick. Om skruvarna **inte** är märkta ska pumpen bytas ut.

Den grönmärkta pumpen har samma detaljnummer som tidigare, 3 713 682-7.

Provkör värmaren efter byte av vattenpump.

**Obs!** Även vid nyinstallation av parkeringsvärmare 091, ska monteringssetsens vattenpump kontrolleras och eventuellt bytas ut.
