BEG-BIL TEST Volvo 164-264

Volvo 760-föregångarna hette Volvo 164 och Volvo 264 – lyxbilar med två cylindrar mer än i normalvolvon. De föll ganska snabbt i pris och därför kan den som köper begagnat göra fynd – om han anser sig behöva en gammal lyxbil med sex cylindrar.

Här kan man göra fynd

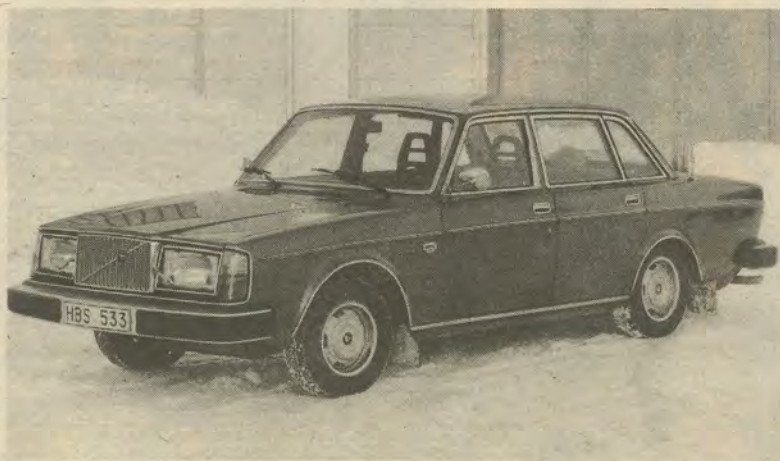
Volvos lyx sitter främst i fronten, en annorlunda grill och bakom den en V-sexa istället för en fyrcylindrig motor som i 240-serien. Men båda bilarna är lika stora!

Många som endast betraktat Volvo 164 och 264 lite mer på avstånd, får lätt för sig att dessa två bilar är större än 140- och 240-serien.

Modell 164 var visserligen aningen längre, men 240 och 260 är exakt lika långa bilar. Olika fronter gör att bilarna faktiskt ser olika stora ut. I det här fallet har formgivarna lyckats lura ögat.

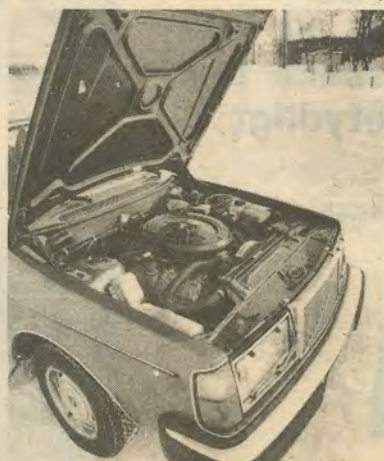
264 kom 1975 med en V-sex-motor från Renault. Den tidigare 164 hade en rak sexa tillverkad av Volvo.

den här gamla raka stötstångsmotorn ålderdomlig och ersattes av en V-sexa från Renault. Samma motor som i Renault 30. Med överliggande kamaxlar och med 2 664 cc slagvolym, en något mindre motor än den tidigare trelitersmotorn.

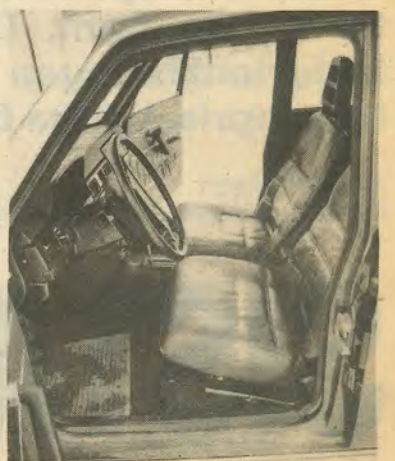
Läderklädsel är vanlig på Volvos lyxmodell. Blir med åren skör i sömmarna och spricker. Dyrt att laga snyggt.

Många bilar i den här modellserien har läderklädsel som efterhand spricker i sömmarna. När detta väl börjat hända brukar sömsprickor dyka upp lite varstans och klädseln blir snabbt ful. Och det är garanterat dyrt att laga.
