Service meddelande

Kontaktstycke vid luftmassmätare

B21F LH-Jetronic

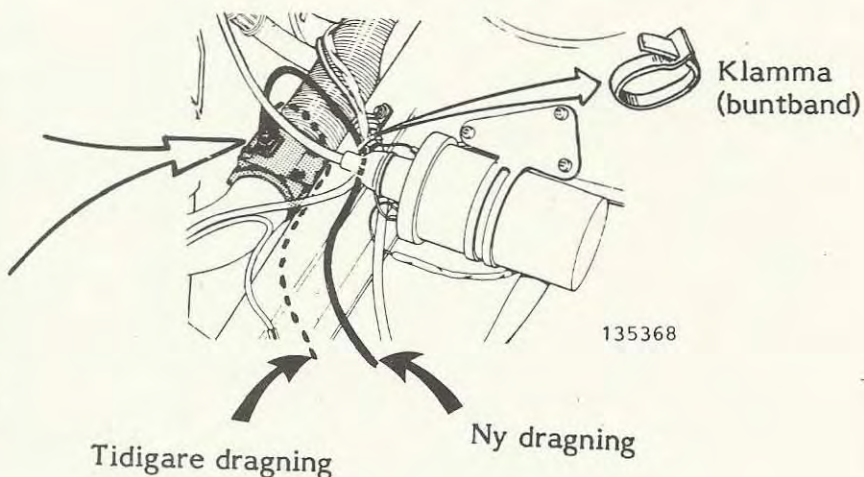
Tätning i kontaktstycke

Tid utf

Nytt utf

Ledningsmattans dragning har ändrats och en ny tätning i kontaktstycket har införts. Detta för att minska risken att vatten tränger in i kontaktstycket. Om vatten tränger in stannar inte motorn men motorns prestanda och körbarhet försämras.

Tidigare byggda bilar bör åtgärdas i samband med verkstadsbesök.

Tätning av nytt utförande har detaljnummer 966872-4.
