Service meddelande

Luftmassmätare, nytt kontaktstycke och ny gummitätning

B23F LH-Jetronic II

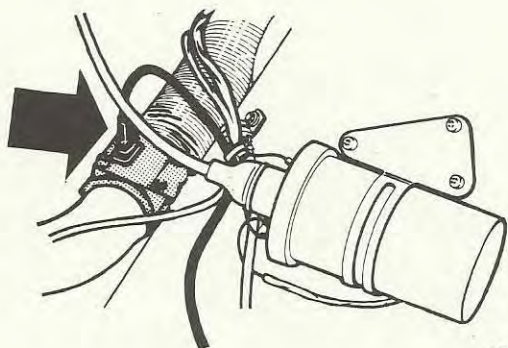
137218

Ett nytt kontaktstycke med "snäpp"-funktion som ger säkrare låsning har införts. Samtidigt infördes ett nytt utf av gummitätning. Det nya utf av tätning har rundare hörn än tid utf och minskar risken för att vatten tränger in i kontaktstycket. Om vatten tränger in stannar inte motorn men motorns prestanda och körbarhet försämras.

Endast nytt utf av tätning, detnr 966 872-4, ska användas vid byte.

På bilar med tidigt utf av kontaktstycke bör tätningen i kontaktstycket bytas till sent utf i samband med verkstadsbesök.

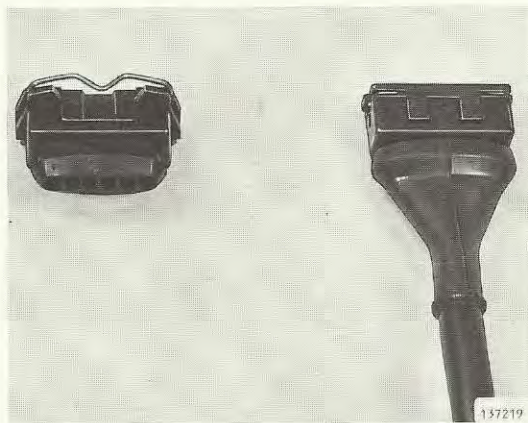
Sent utf

Tid utf

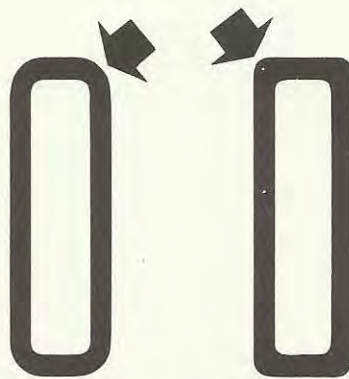
137217

Tid utf

Sent utf
