PRODUKT	AVD.	GRUPP
P	3	34
BETR.		NR
Misständning B27		5
		DATUM
		Febr 77

Service meddelande

Tändledning

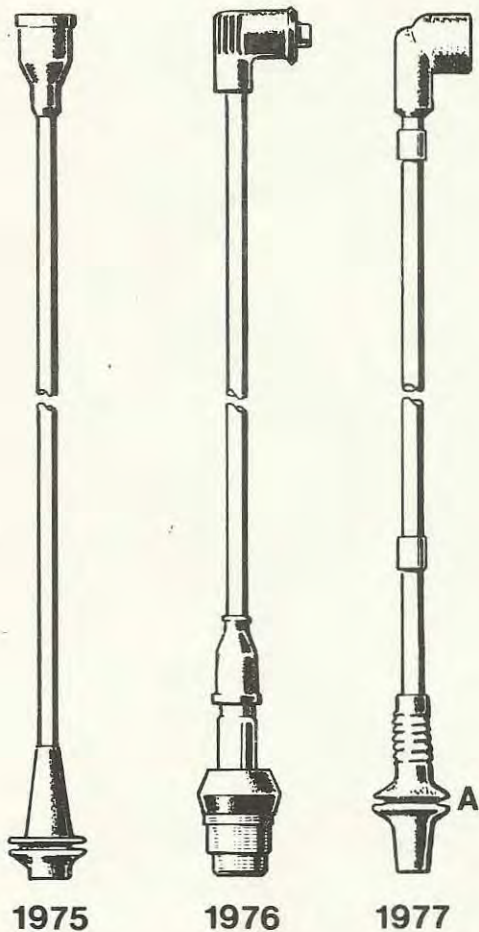
Skyddsgummitätningarna är tillverkade av silikongummi och sluter tätt omkring tändstiftsisolatorn för att förhindra överslag.

1975

1976

1977

Blås därför alltid ren tändstiftsbrunnarna efter motortvätt med tryckluft. Renblåsning bör även utföras vid leveransservicen påagnar som stått lagrade en längre tid.

Var försiktig när tändstiftskabelskorna skall lossas, de måste dras i tändstiftens längdriktning. Sneddragning ger låsningseffekt och kabelskon kan gå sönder.
