PRODUKT	AVD.	GRUPP
P	3	36
BETR.		NR
Reläplacering fördröjningsrelä		17
Intervallrelä 240, 260		DATUM
		Juni 79

Makulera tidigare SMP-3-36 nr 17 av okt. 78
Meddelandet är omarbetat.

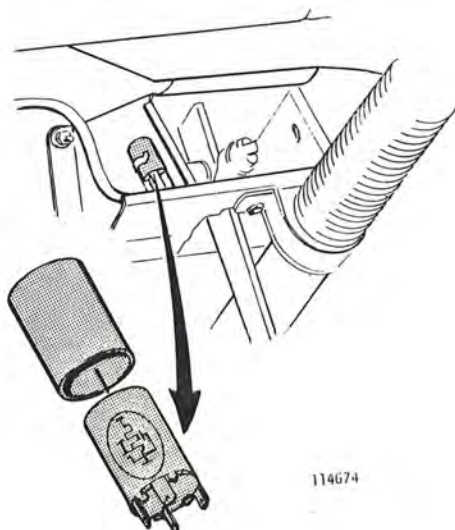
Montering av fördröjningsrelä

för innerbelysning ändrad för att minska kortslutningsrisken. Clipset sätts dit mitt på relät efter det att plastslangen är påsatt. Relät sitter på en konsol till pedalstället.

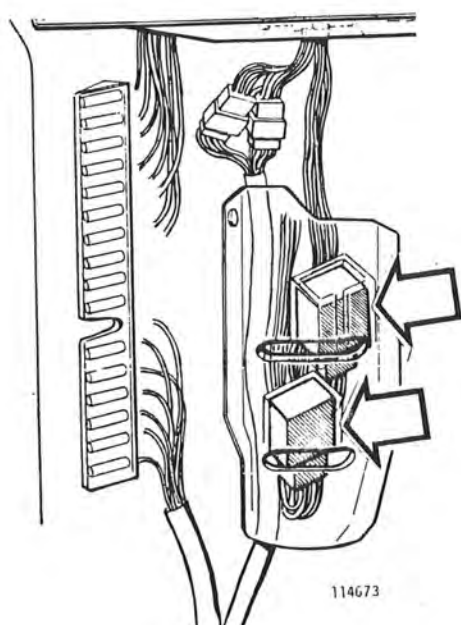
Intervallrelät sätts nu dit med kablarna från undersidan för att förhindra vattningång och korrosion i relät.

Vid vattningång brukar vindrutetorkarna sätta igång utan att omkopplaren slagits till, eller intervalläget fungerar inte alls. I sådana fall ska relät bytas. Det nya relät sätts då dit enligt beskrivningen ovan. Även vattenläckaget ska åtgärdas (troligen vid huvlåsvejerns genomföring).

Intervallrelä för vindrutetorkare och bakrutetorkare är placerade under fotplattan på vänstersida.

Relät för bakrutetorkaren är blått, det.nr: 1258100-5
Relät för vindrutetorkaren är svart, det.nr: 1235067-4
