Servicemeddelande

Rätt inkoppling av radio-
förstärkare.

200, årsmodell 1991-

Radioförstärkare HA 2120 och HA 4120.

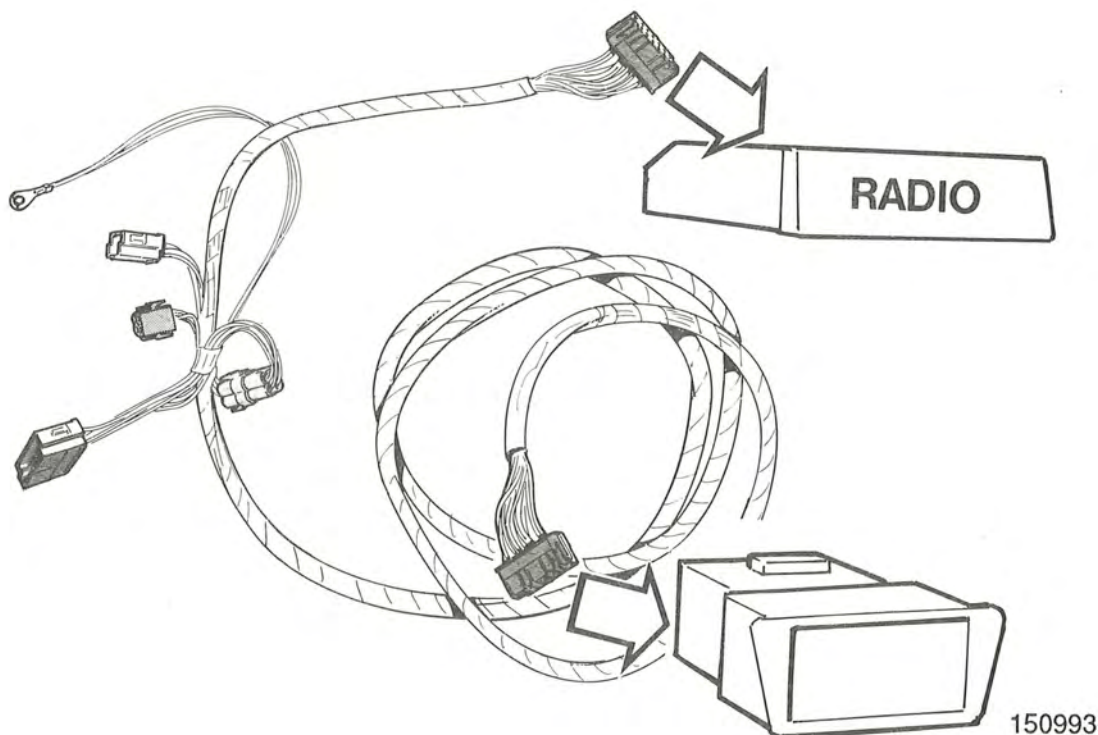
HA 2120
HA 4120

Det är viktigt att rätt kontaktstycke kopplas till radion resp. förstärkaren .
Om man kopplar fel förstörs förstärkaren!

Observera att det är kontaktstycket på den **långa** ledningen som ska anslutas till förstärkaren. (Se bilden nedan.)

I monteringsanvisningen P-3-395-9 (Juli -90) som bipackas rubricerade förstärkare behöver informationen kompletteras under punkt 13 (Alt. 2).
