Servicemeddelande

AVD. 3	GRUPP. 39	NR 207
-----------	--------------	-----------

DATUM
Juli 1991

BETR.
Felkoder hos CD-växlare

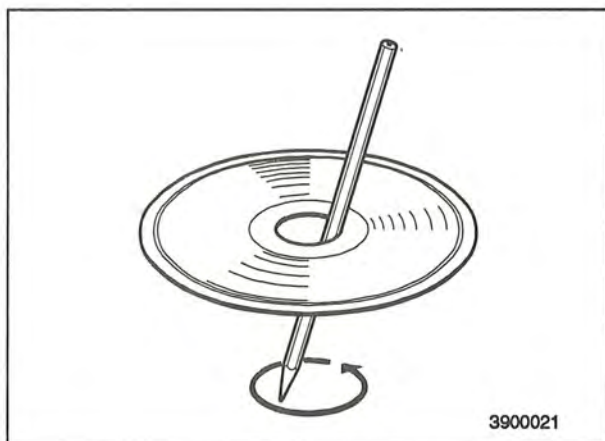
När en ny skiva används första gången:

Det händer ibland att det vid tillverkningen blir plastgrader i mitthålet och/eller på skivans ytterkant. Detta kan innebära att CD-skivan fastnar i CD-växlaren. Ta bort graderna med hjälp av en kulspetspenna eller liknande genom att stryka med pennan längs ytterkanten och i mitthålet.

Använd inte skivor av dålig kvalitet. De kan vara för stora, eller ha så mycket plastrester runt omkretsen att de inte går att använda.

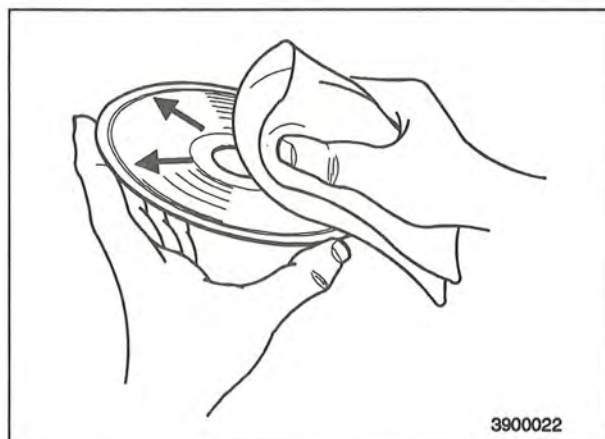
Håll CD-skivorna rena!

Torka av skivan med en ren, mjuk, luddfri tygbit. Torka från mitten och utåt kanten. Om skivan är mycket smutsig, ta ett mildt, neutralt diskmedel i vatten och vät tygbiten. Torka sedan av skivan från mitten och utåt. Torka skivan torr.

Använd inte rengörings-spray eller antistat-vätska. Aggressiva kemikalier som bensin och thinner kan också skada skivans yta och ska följaktligen inte användas som rengöringsmedel.

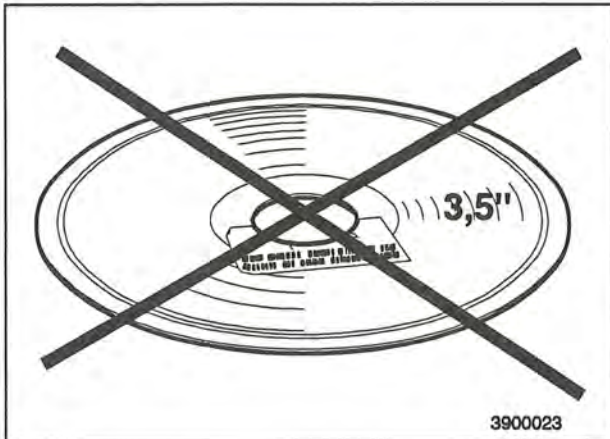
Undvik tejp och etiketter.

Klistra inte på tejp eller etiketter på CD-skivorna. Tejp eller etiketter kan skada både CD-växlaren och skivorna.

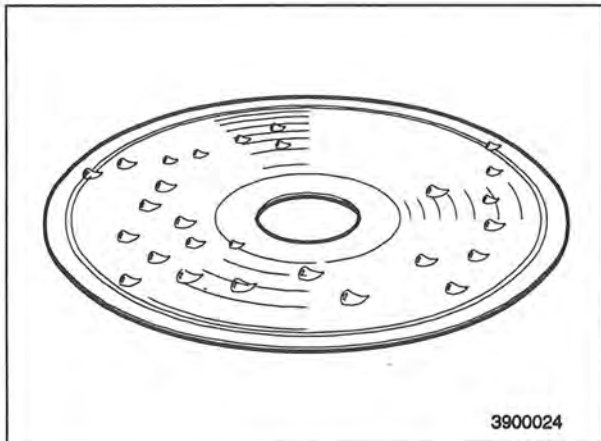
Kondens.

Om det har bildats kondens på skivorna eller CD-växlarens optiska delar kan det hända att CD-växlaren fungerar otillfredsställande. Detta kan hända under vintertid med sträng kyla, när man börjat köra och innetemperaturen stiger i bilen.

En fuktig skiva kan torkas av med en ren, torr, luddfri tygbit. Det kan emellertid ta uppemot en timma för de optiska delarna i CD-växlaren att torka.

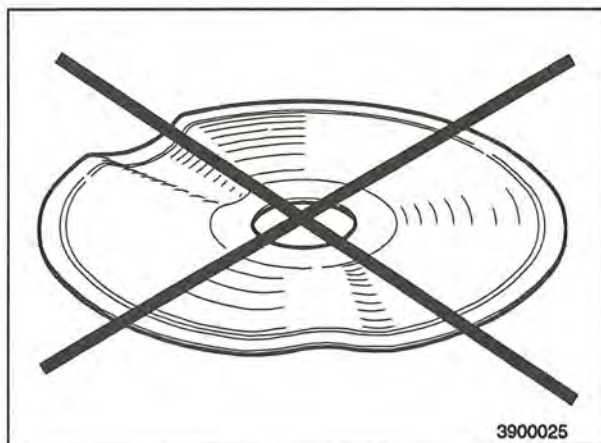
Skadad CD-skiva.

Gör inget försök att spela en sprucken, bucklig eller på annat sätt skadad skiva.

Att spela en skadad skiva kan innebära att CD-växlaren skadas allvarligt!

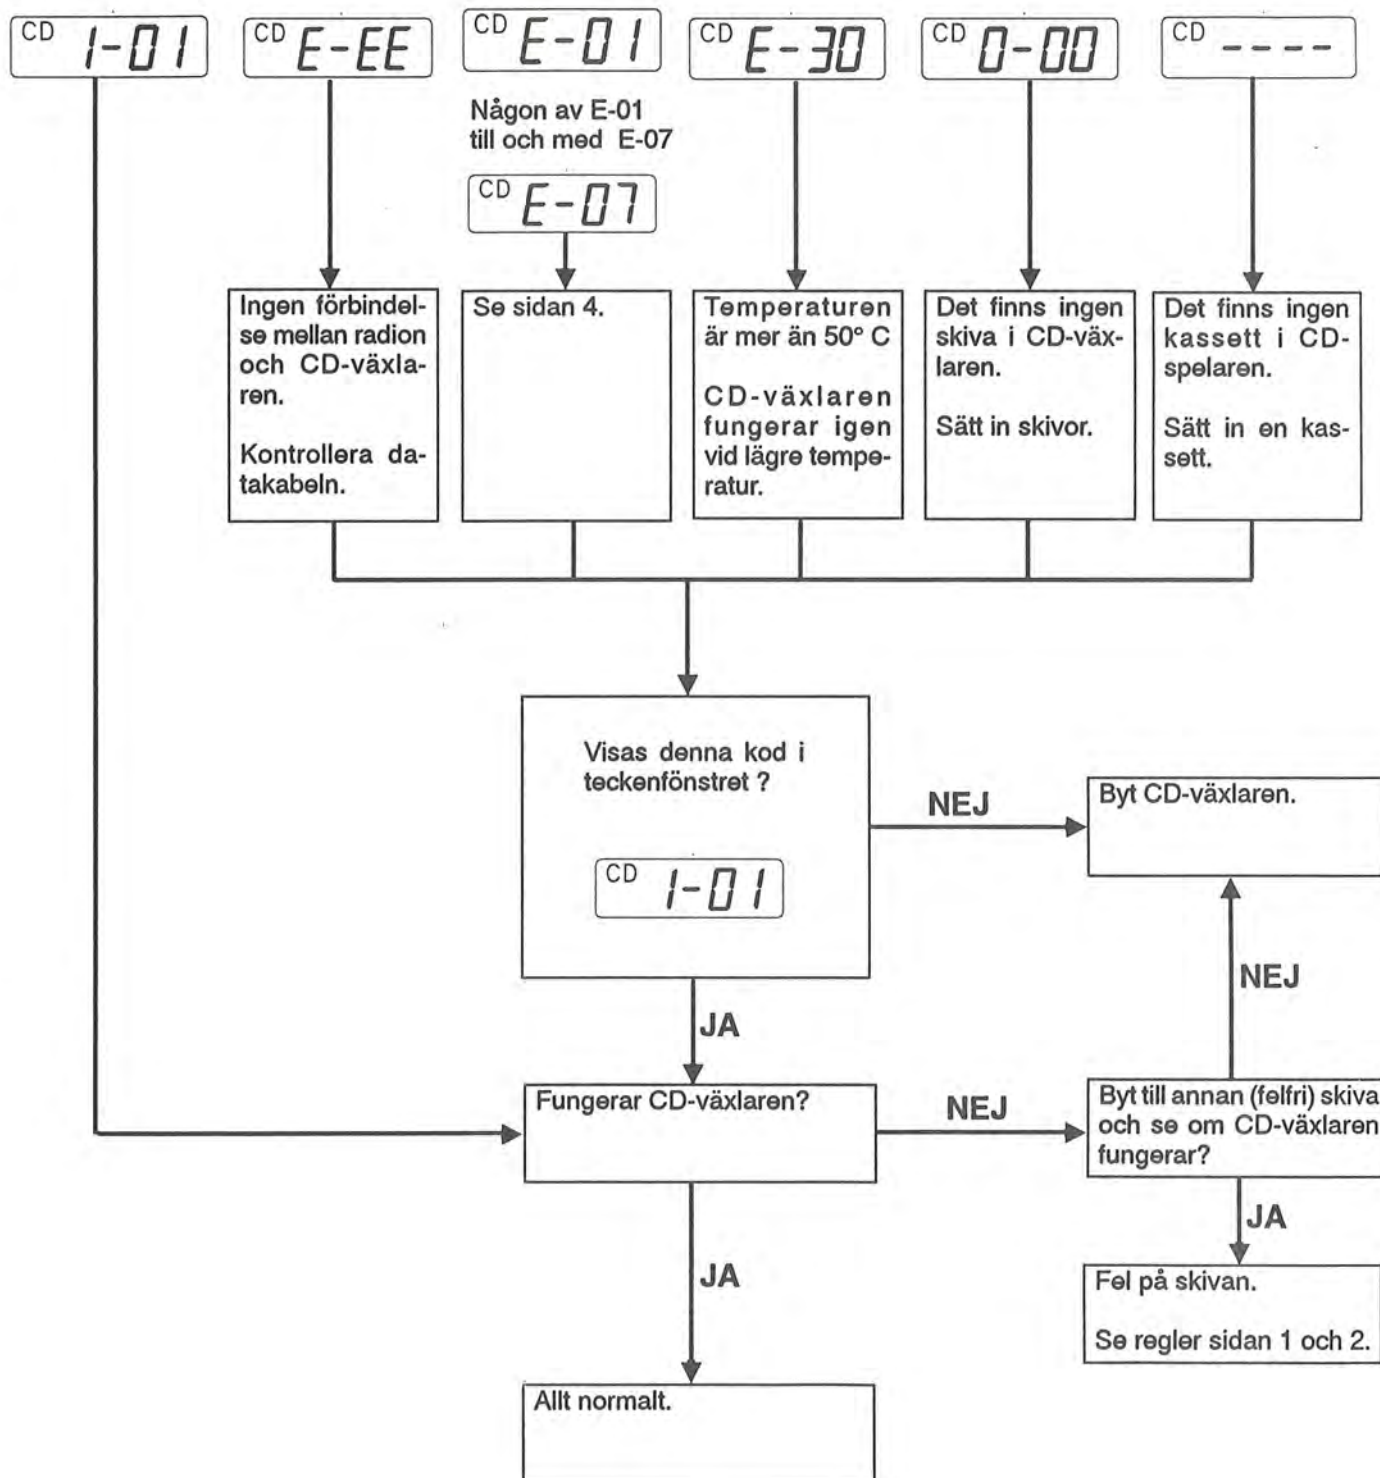
Om CD-växlaren inte fungerar

Tryck på CD-knappen

Följ schemat enligt vad som visas i teckenfönstret

Orsak och åtgärd för olika felkoder

KOD	ORSAK	ÅTGÄRD
CD E-01	Fel på CD-växlaren.	Kontakta Volvo Radio Service-verkstad.
CD E-02	Det sitter redan en skiva i spelmekanismen.	Tryck på "magazine eject"-knappen och sätt i en tomkassett
CD E-03 CD E-04 CD E-05	Fel på CD-växlaren.	Om koden försvinner inom några sekunder är CD-växlaren OK. Om inte, kontakta Volvo Radio Service-verkstad
CD E-06 CD E---	Fel på CD-växlaren. Fel på skivväxlaren	Tryck på "magazine eject"-knappen och ta ut kassetten. Se efter om någon ny felkod syns i teckenfönstret. Sätt i kassetten igen. Om det inte går att ta ur kassetten, kontakta Volvo Radio Service-verkstad.
CD E-07	Kassetten sitter fast i CD-växlaren	Försök att ta ut kassetten med "magazine eject"-knappen. Om det inte går, försök med "Nödmetoden", se sidan 6. Sitter kassetten ändå fast, kontakta Volvo Radio Service-verkstad.
CD E-30	För hög temperatur.	CD-växlaren fungerar igen vid lägre temperatur.
CD EEEE	Ingen eller felaktig anslutning till CD-växlaren.	Kontrollera anslutningen mellan CD-växlaren och fjärrkontrollen.

CD ----	Det finns ingen kassett i CD-växlaren	Sätt i en kassett i CD-växlaren
CD 2---	Det finns ingen skiva i fack 2 i kassetten.	Sätt i en skiva i fack 2 i kassetten.
CD PAU	Pauskod som beror på att någon annan enhet än CD-växlaren är inkopplad för tillfället.

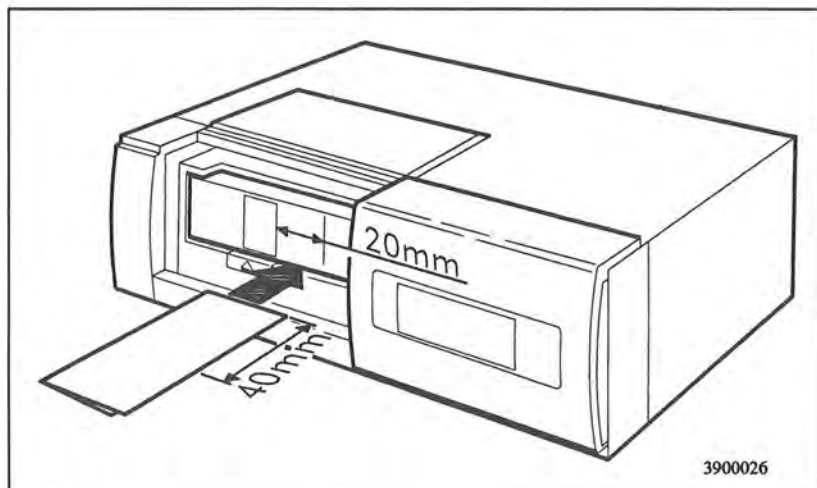
Nödmetod att ta kassetten ur CD-växlaren

1. Öppna dammskyddet på CD-växlaren
2. Vik ett visitkort (på längden, mitt på).
3. Stick in visitkortet mellan kassetten och CD-växlarens mekanism som bilden visar.
4. Kassetten kommer ut när kortet är instucket c:a 4 cm
5. Se till att hela visitkortet kommer ut ur apparaten, dvs att det inte går sönder och någon bit blir kvar i apparaten.

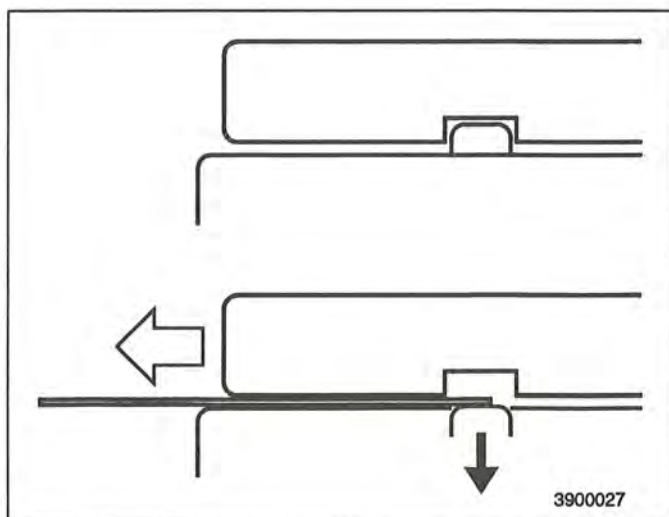
Princip för nödmetoden:

Låshävarmen frigöres av visitkortet och kassetten kommer ut.
