AVD.	P	4	GRUPP	43
BETR.	Växellåda M 40, 41 240		NR	3
			DATUM	Febr 75

Service meddelande

Läckage från spakstället

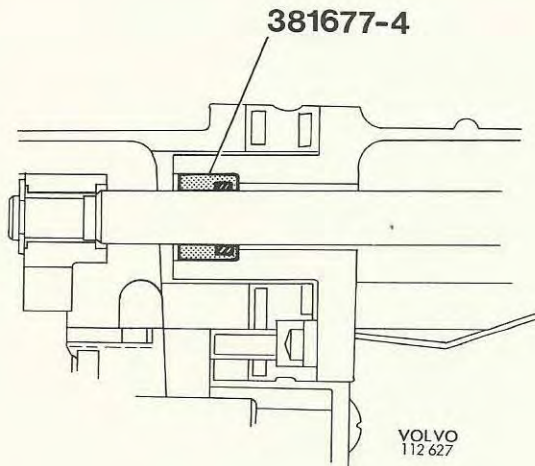
I enstaka fall kan läckage uppstå genom spakställets främre bussning.

Vi har därför tagit fram lösa bussningar som reservdel, detaljnummer 381 677 - 4. Vid montering är det lämpligt att anbringa tätningsmedel (t.ex. Permatex) mellan bussning och lock.
