PRODUKT P	AVD. 4	GRUPP 43MT
BETR. Ljud i manuella växellådor med dämpare		NR. 95
200		DATUM Dec. 86

Frigångsljud växellådor med dämpare

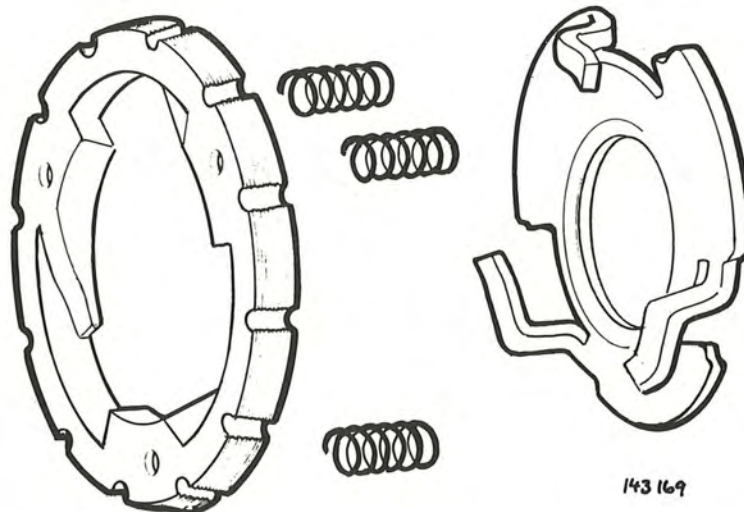
Efter att bilen har rullat på tvåans växel med kopplingen nertrampad och därefter stannats, friläget lagts i och kopplingen släppts upp kan ett ljud uppstå i växellådan. Så fort kopplingen trycks ner försvinner ljudet.

Ljudet låter ungefär som en dålig elektrisk bensinpump.

Orsaken är att dämparen fungerar lite för bra. Lösningen är att byta till vekare fjädrar i dämparen. Detta har också gjorts i produktion.

Byte till syntetisk olja har också en mycket gynnsam effekt och bör provas i första hand.

Detaljnummer nya fjädrar

3 502 569-1 (3 st behövs)
