Servicemeddelande

Ompackning av bakaxellock

Ompackning av bakaxellock på bilar med stel bakaxel

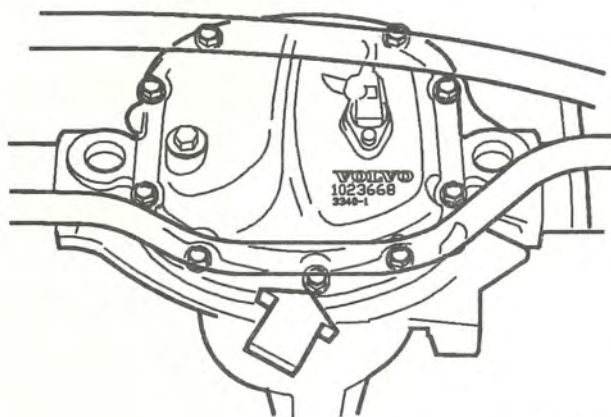
460008A

Ett yttre kännetecken är att avtappningspluggen för olja i bakaxelhuset har utgått. Avtappning av olja sker numera från lockets nedersta skruv, se pilen.

Ett annat kännetecken är att numret **1023668** finns ingjutet i locket. Se bilden nedan.

Till det nya locket används flytande tätningsmassa, detaljnummer **1161059-9**.

Vid byte eller ompackning av det nya locket är det **mycket viktigt** att åter använda flytande tätningsmassa.

Papperspackning, från lock av tidigt utförande, får inte användas. Spelet mellan sensorpetsen och tandhjulet kommer då att bli felaktigt med felaktiga värden för hastighetsvisning och ABS-indikering som följd.
