PRODUKT	AVD.	GRUPP
P	5	51
BETR.		NR.
Bromsoljud från bakbromsarna		16
240, 260		DATUM
		Mars 85

### Bromsoljud typ skorr (200 HZ) från bakbromsarna

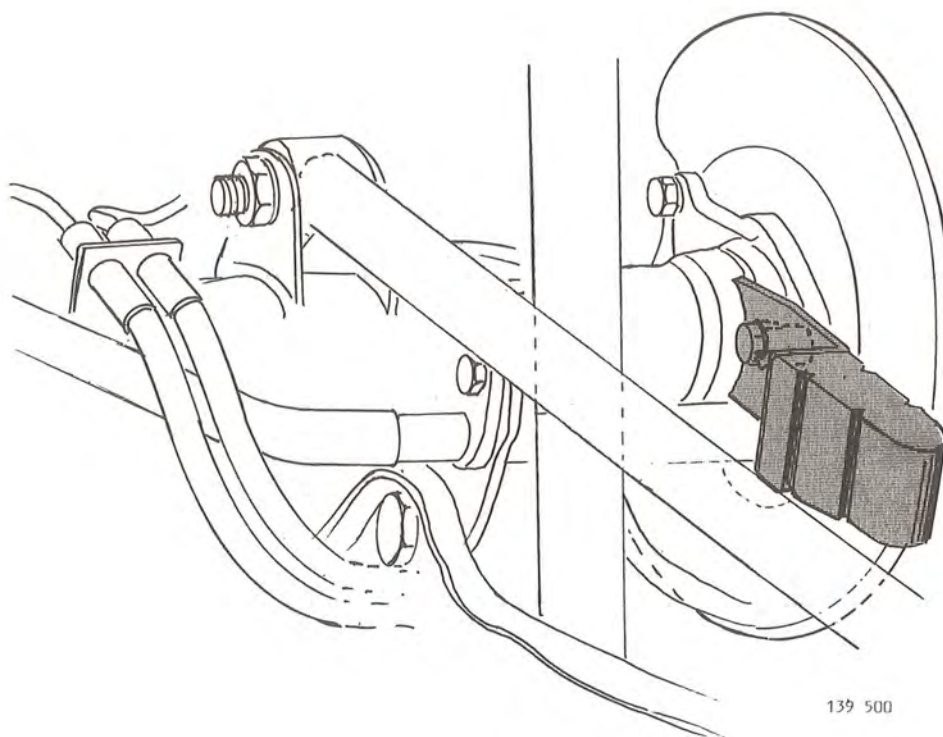
På bilar med ovanstående problem kan som en servicelösning en konsol med gummibuffert monteras. Se figuren.

Konsolen och gummibufferten ingår i en servicesats med det.nr. 542 44-9. I satsen ingår även fästskruvar, muttrar och brickor. Detaljerna kan användas på bilar fr o m 1979 års modell.

**Ditsättning:** Sätt först dit gummibufferten till konsolen. Ta bort den övre fästskruven för handbromsens ankare. Sätt dit konsolen. Använd nya fästskruvar. Dra åt med 50-55 Nm.
